FIBOIS

LE BOIS A UN
INCROYABLE TALENT

Ouvrages et bâtiments bois - avant / après

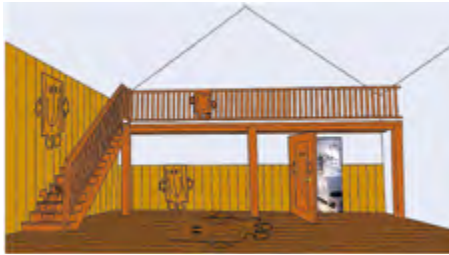
Classe d'emploi 1

À l'intérieur ou sous abri. Bois sec, humidité toujours inférieure à 20%.

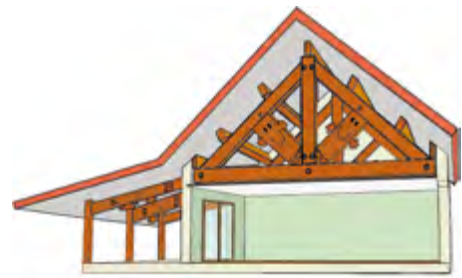
Classe d'emploi 2

À l'intérieur ou sous abri. Bois sec, mais dont l'humidité peut occasionnellement dépasser 20%.

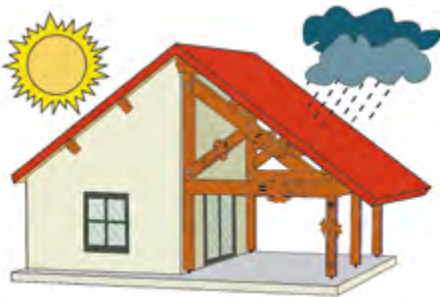
Classe d'emploi 3.1

À l'extérieur au-dessus du sol, protégé. Bois soumis à une humidification fréquente sur des périodes courtes (quelques jours). Conception permettant l'évacuation rapide des eaux.

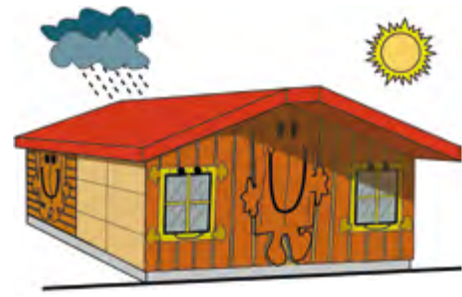
Classe d'emploi 3.2

À l'extérieur au-dessus du sol, protégé. Bois soumis à une humidification fréquente sur des périodes significatives (quelques semaines).

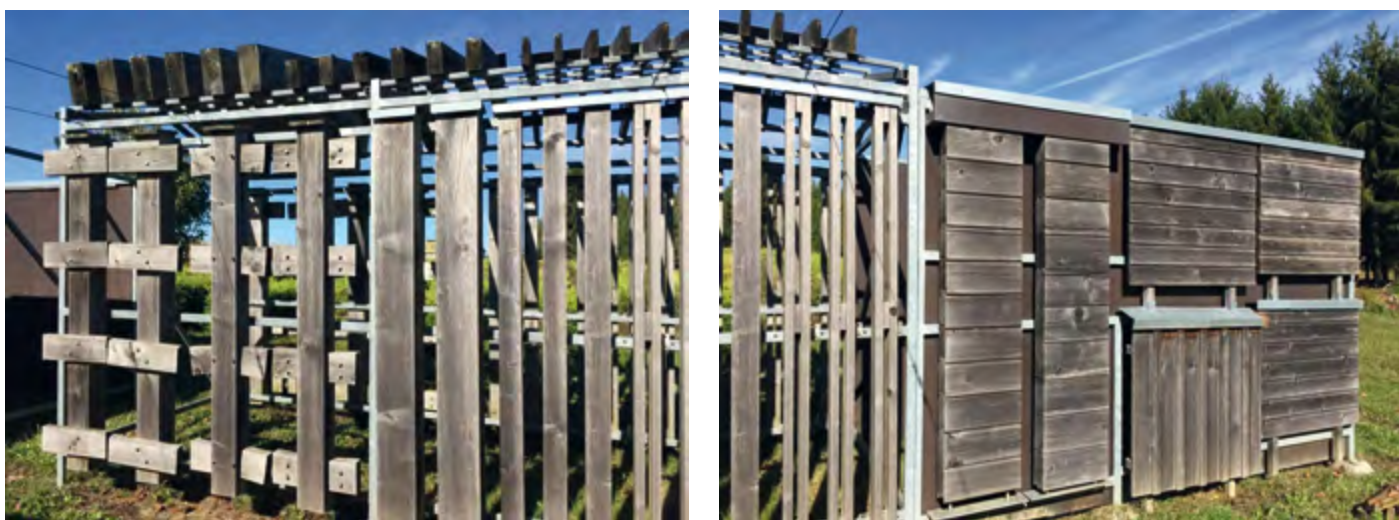
Les photos ci-dessous montrent les configurations et assemblages testés sur le site de Charrey-sur-Saône (21), on y retrouve des assemblages plus ou moins drainants.

Au bout de 10 ans, l'étude montre que les essences naturellement durables se comportent bien quel que soit le type d'assemblage (piégeant ou drainant). L'épicéa et surtout le peuplier ont mieux résisté que ce qui pouvait être espéré en classe d'emploi 3 (bardages, poteaux comportant des assemblages...). La durabilité est fortement influencée par l'exposition et les types d'assemblages utilisés. La durabilité générale de ces essences pourrait être revue à la hausse vis à vis des textes réglementaires sous réserve de préconisations de mise en œuvre détaillées. Les schémas de principe ci-dessous présentent les exemples d'assemblages préconisés par le FCBA.

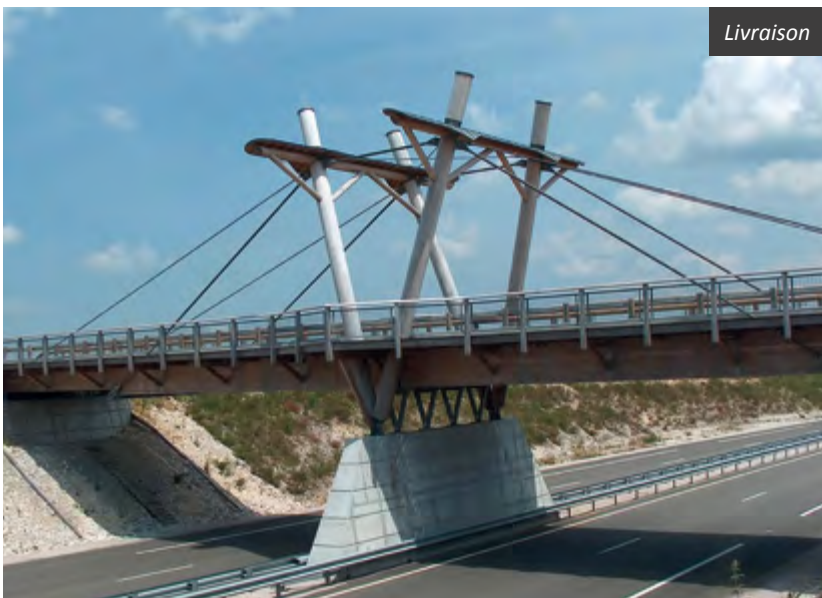
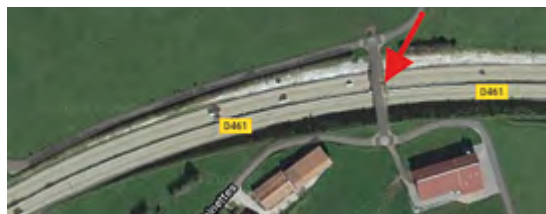
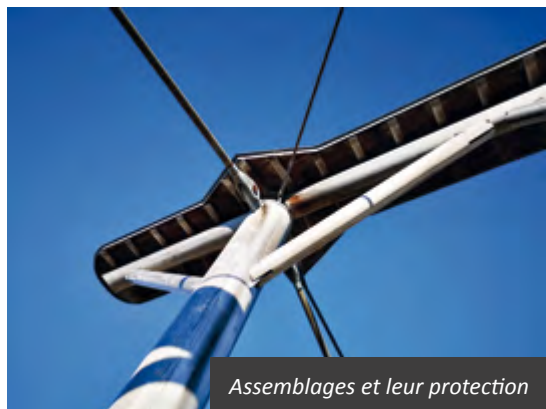
Pont routier à Avoudrey (25)

Ce pont routier comporte une structure porteuse horizontale en lamellé-collé couverte grâce à la route, ainsi qu'un système de poteaux en son centre qui vient reprendre des efforts via des tirants métalliques. Les parties verticales (poteaux) bénéficient d'une couverture en zinc qui permet de protéger leur partie haute et les assemblages présents juste en dessous.

Assemblages et leur protection

Les principaux documents réglementaires qui couvrent les usages du bois en structure sont les DTU et l'Eurocode 5. Les bois utilisés en extérieur, notamment pour un usage structurel doivent être protégés des intempéries et il est impératif de concevoir des assemblages drainant sur les parties exposées. Dans le cas de passerelles, on constate qu'il existe des passerelles couvertes qui ont plus de 200 ans. Les passerelles non-couvertes ont des longévités moindres. Par exemple, le pont d'Avoudrey, la passerelle de Bouverans ou le Près-la-Rose à Montbéliard.

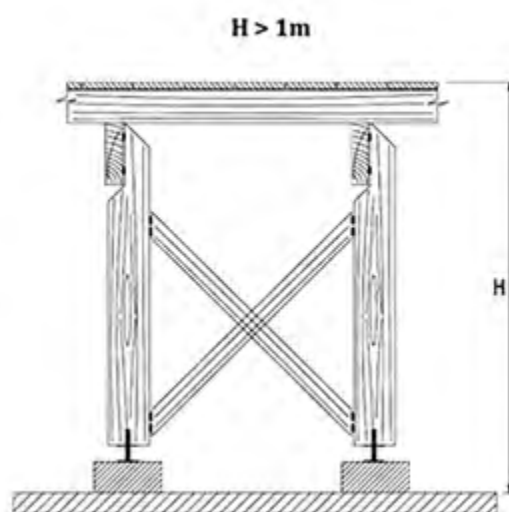
Dispositif considéré comme une structure

Toute disposition en dehors de ces références est considérée comme une structure et ne dépendant pas du NF DTU 51.4.

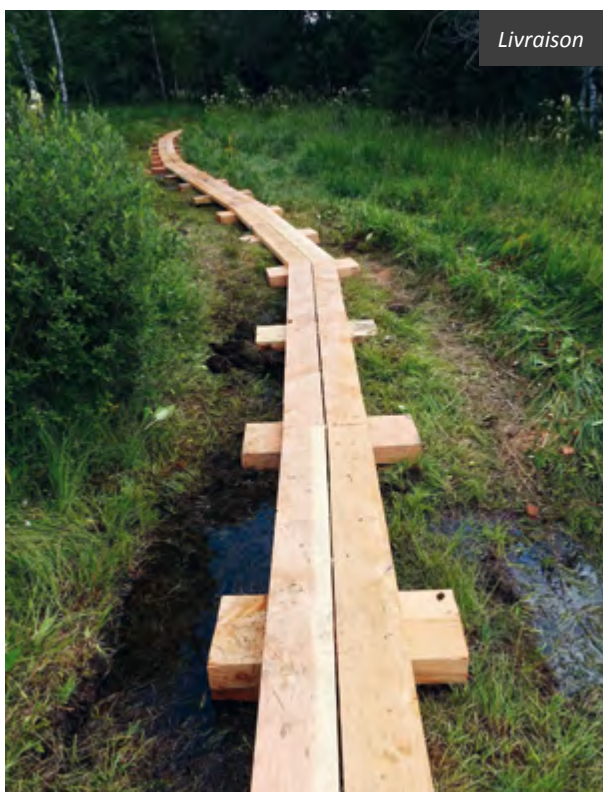
Cheminement de la tourbière des Mortes à Chapelle-des-Bois (25)

Construction en douglas brut, posée à même le sol.

Aménagement réalisé dans le cadre du programme LIFE « tourbière du Jura ».

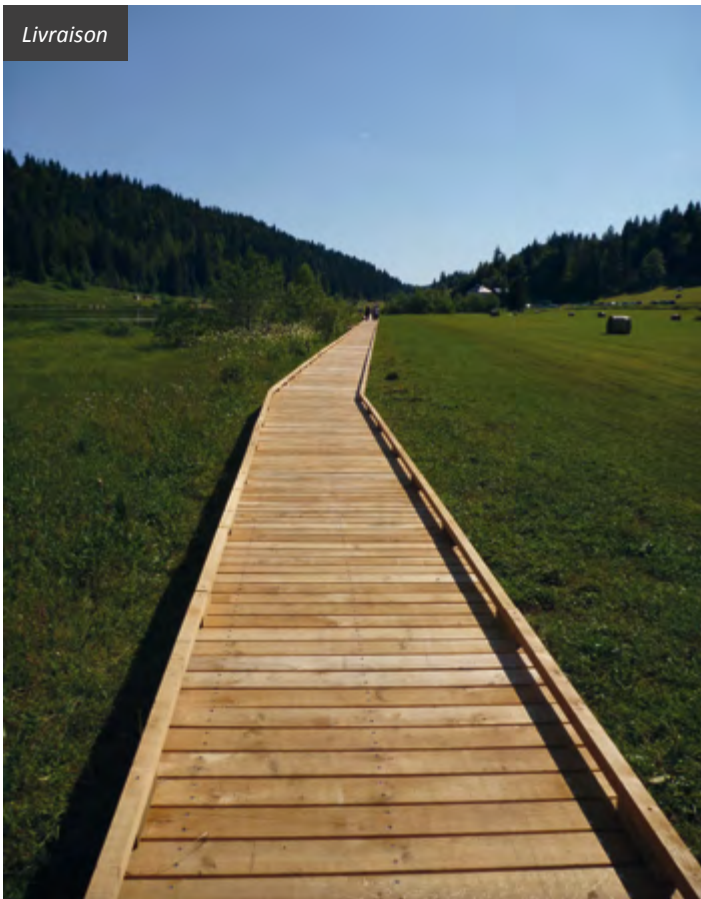
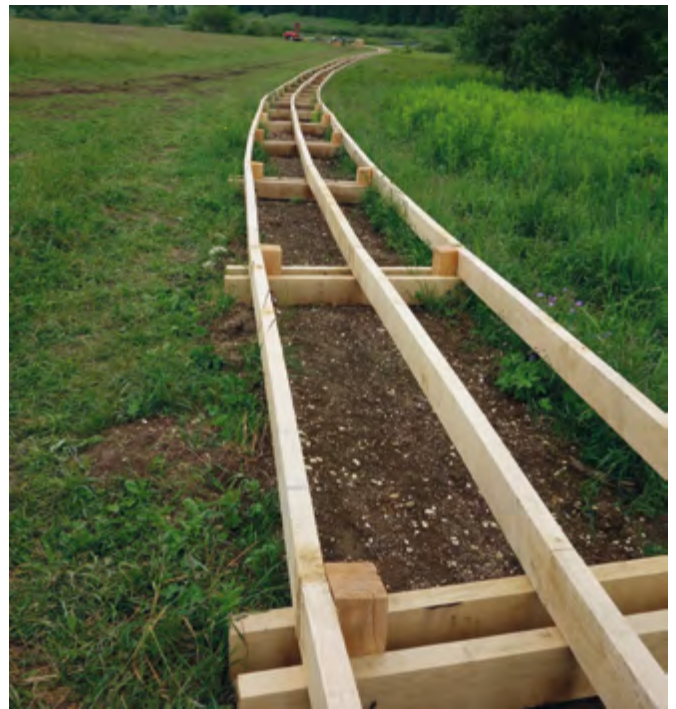
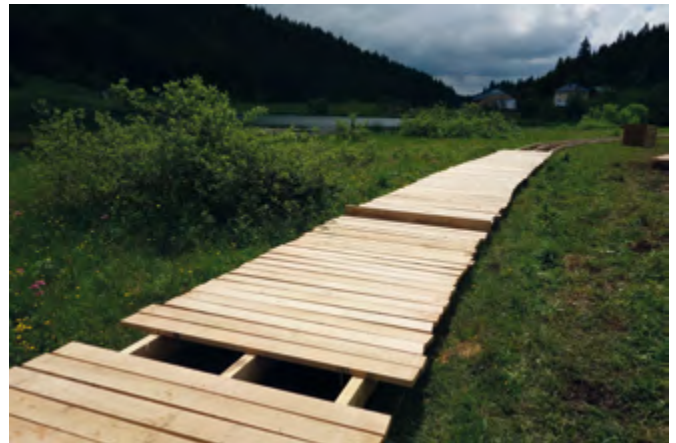
Platelage du Lac de Lamoura (39)

Solives en chêne brut fixées sur des pieux d'acacia enfoncés dans la tourbe. Platelage en chêne brut. Aménagement réalisé dans le cadre du programme LIFE « tourbière du Jura ».

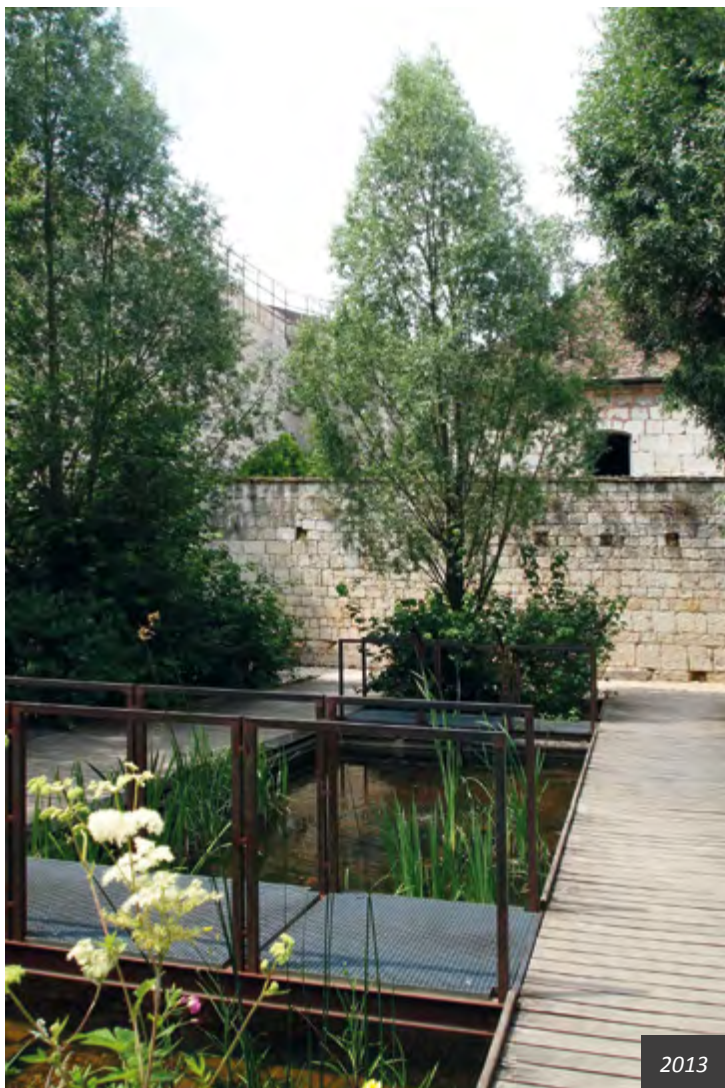
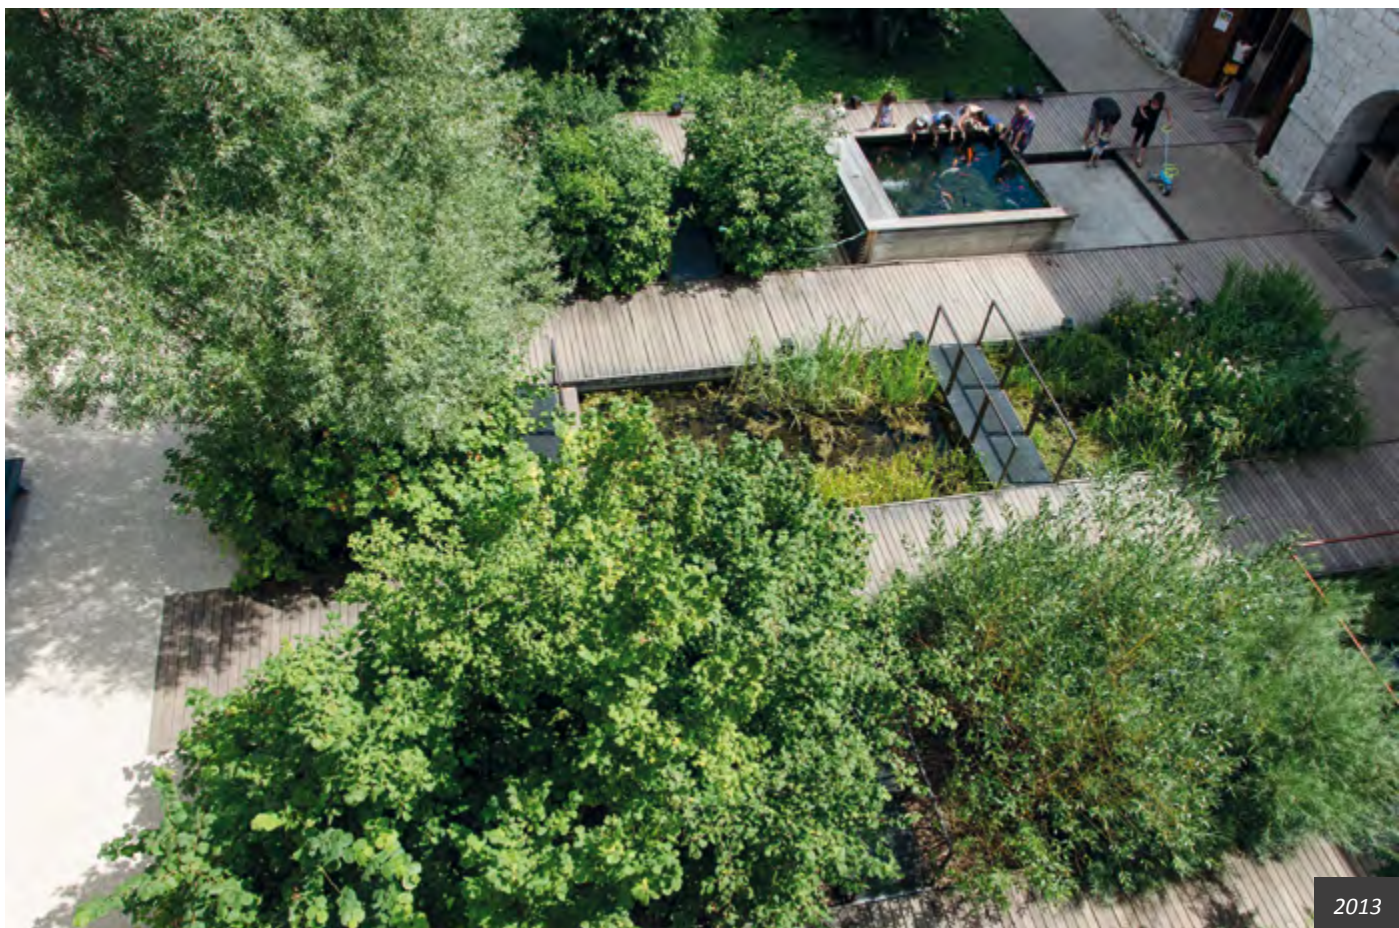
Jardin de l'aquarium de la citadelle à Besançon (25)

Ces circulations en chêne ont près de 30 ans et conservent leur qualité de service.

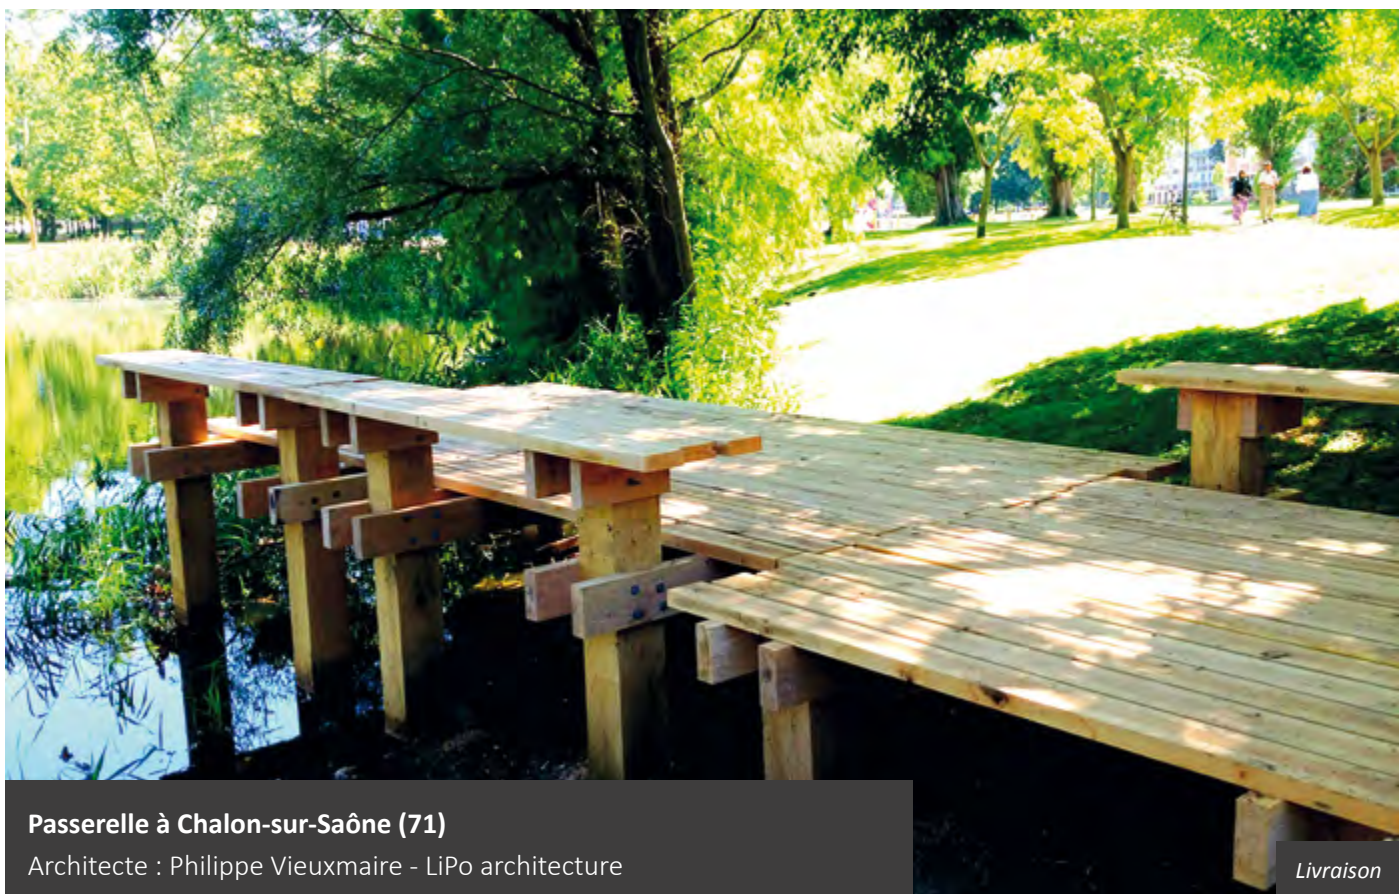
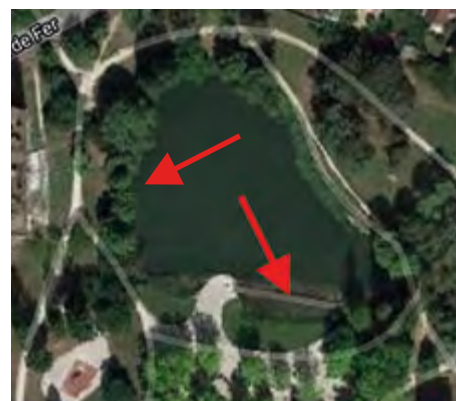
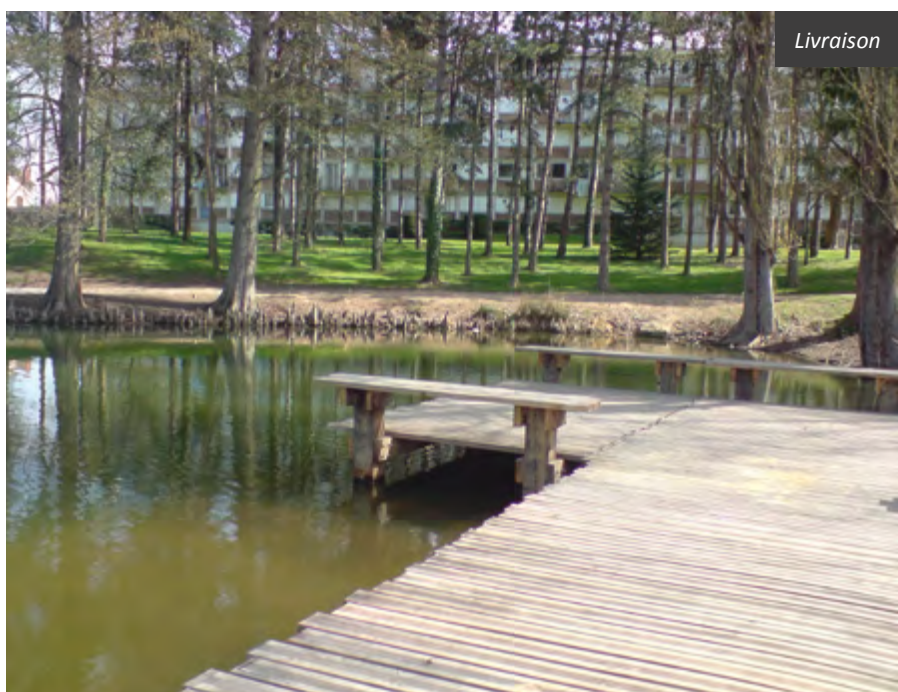
Passerelle à Chalon-sur-Saône (71)

Les passerelles sont réalisées en chêne hors aubier. Le chêne est utilisé en platelage. Il est en contact avec le sol et est même immergé dans l'eau. La pose des lames de platelage en quinconce permet de casser la monotonie de la circulation. Des assises ont également été réalisées en bordure du ponton.

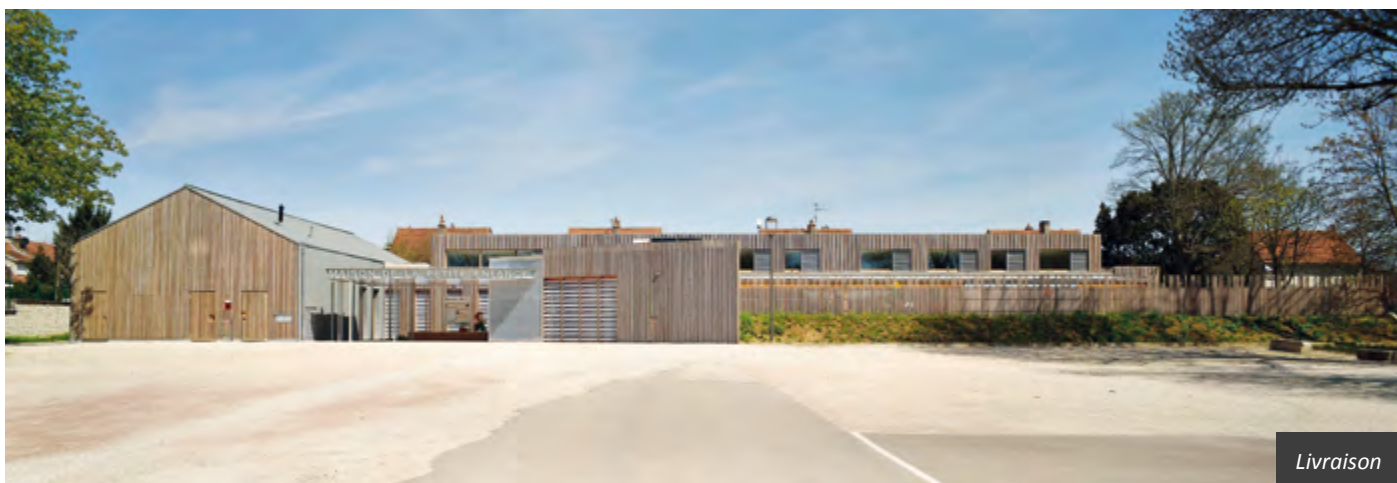
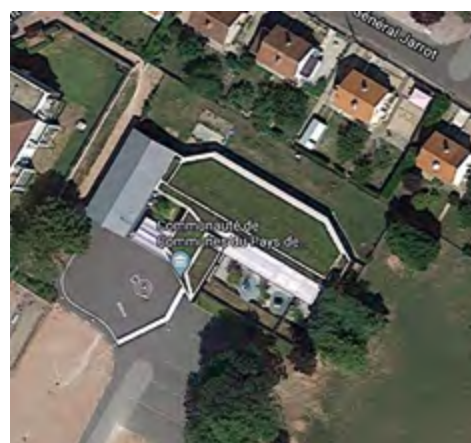
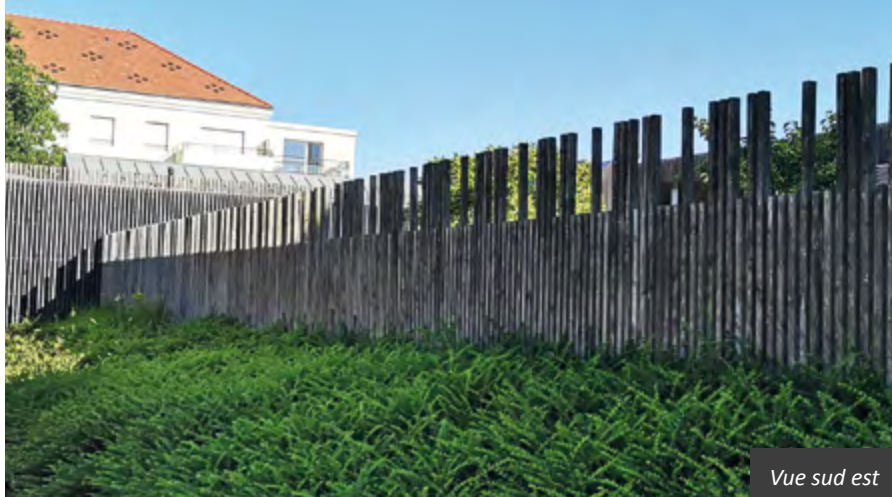
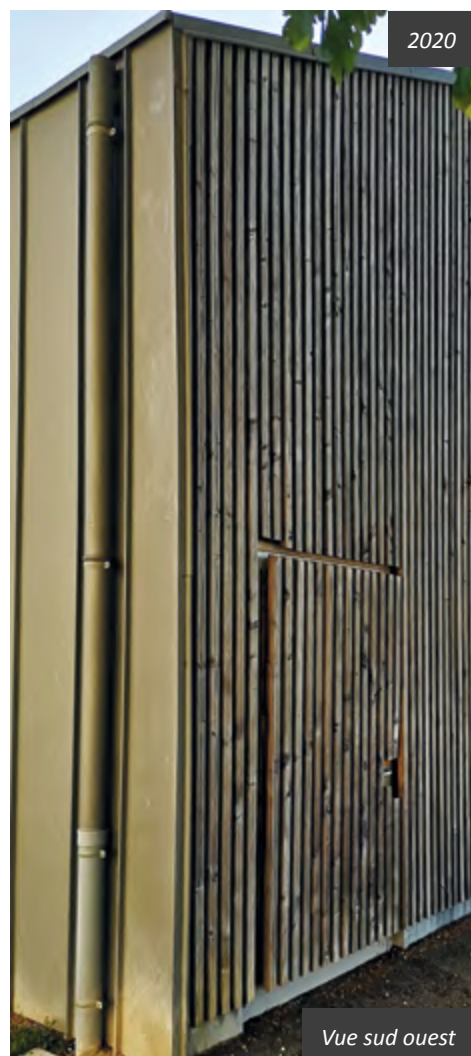
Maison de la petite enfance à Nuits-Saint-Georges (21)

Bâtiment dont l'orientation principale est sud / nord et dont la compacité est optimale. En extérieur, le bois a été utilisé en revêtement extérieur et pour les clôtures extérieures en douglas. Les revêtements de façade sont des lames de bardage en douglas purgé d'aubier posées à claire voie. Au but de huit ans, ces bois ont pris une teinte homogène.

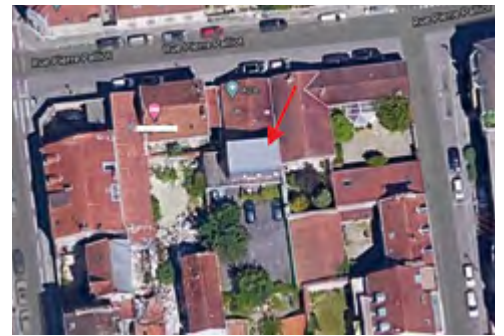
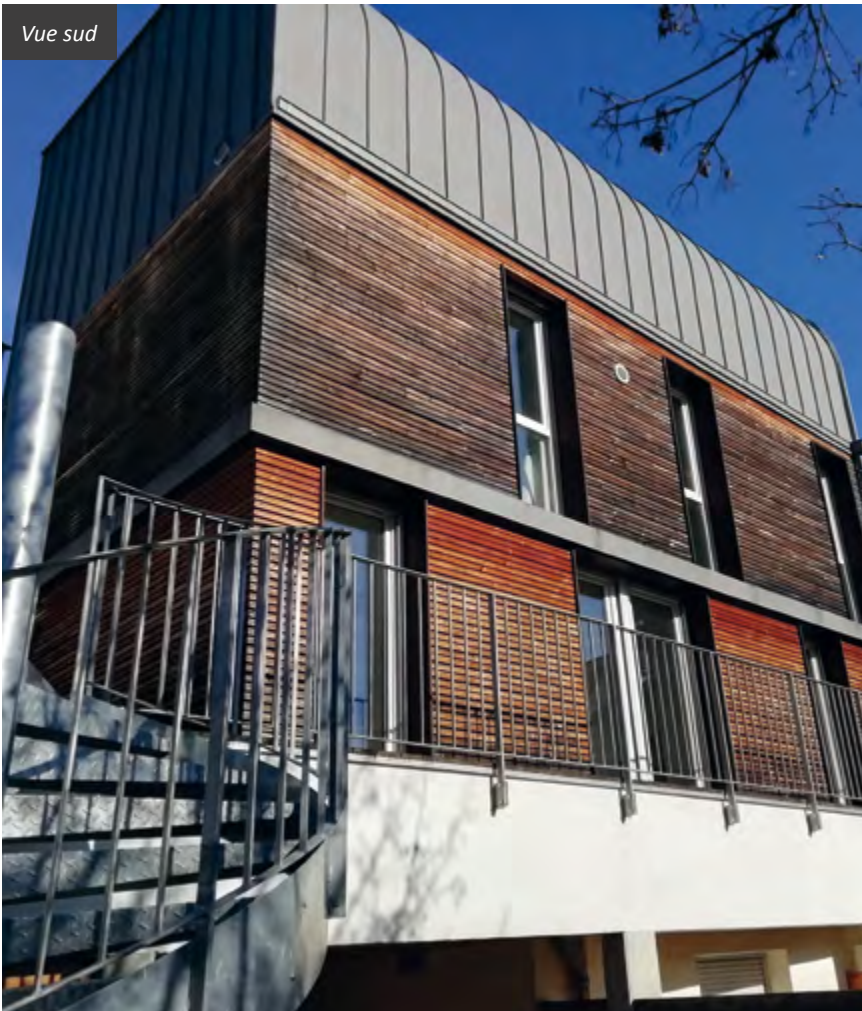
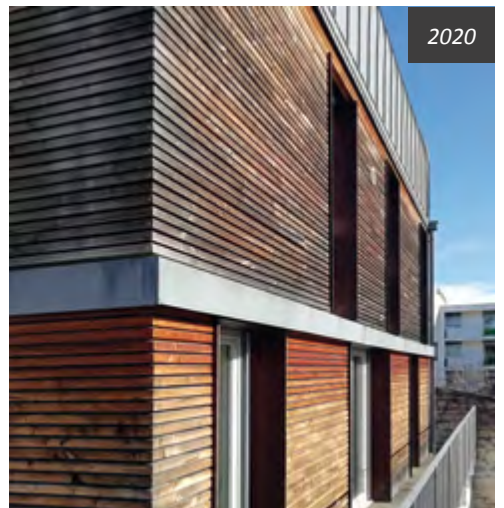
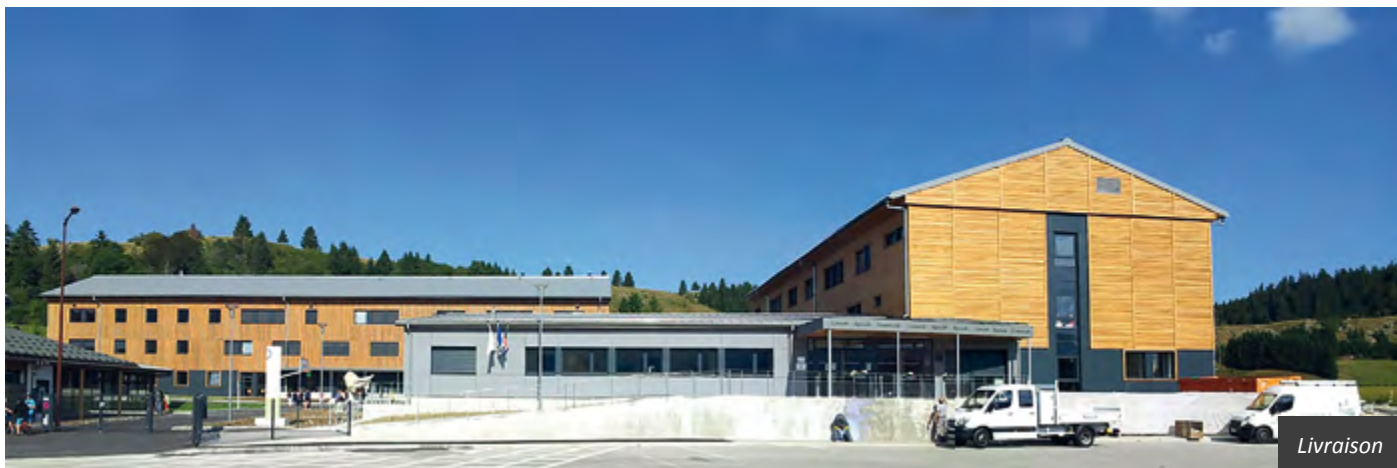
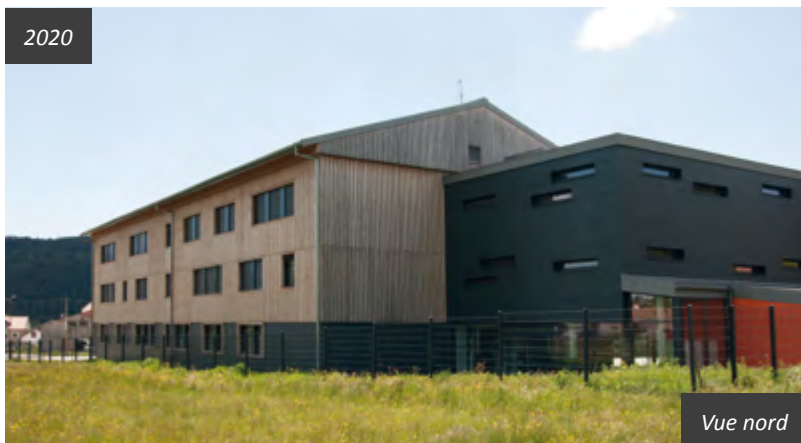
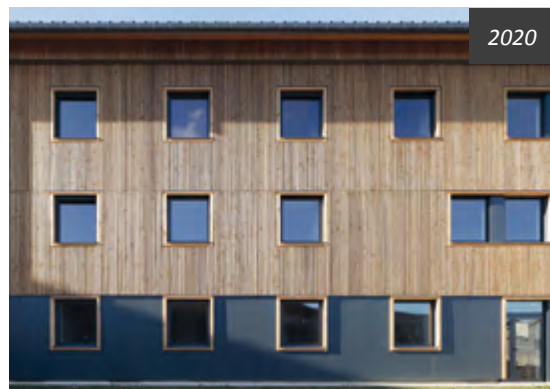
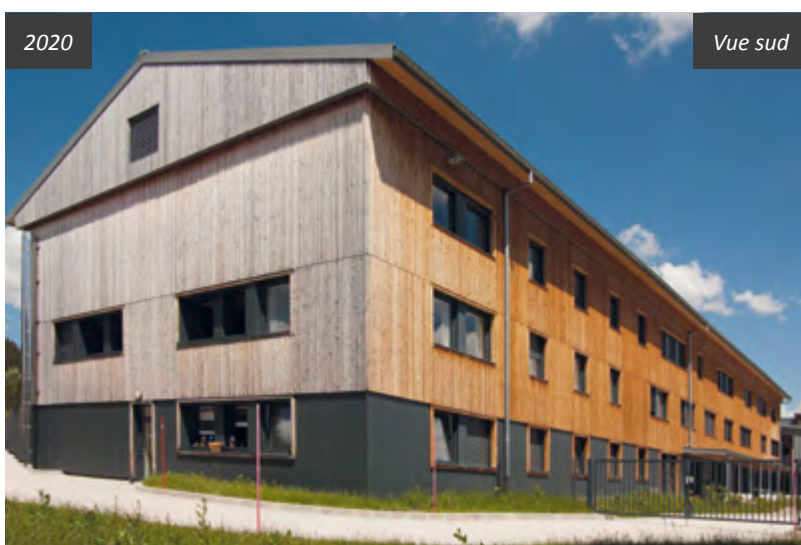
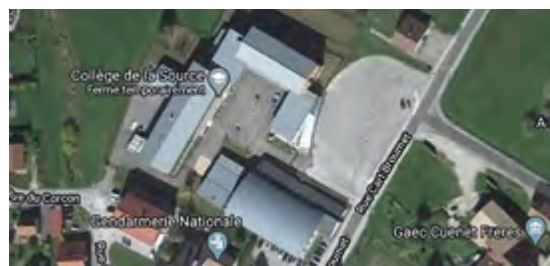
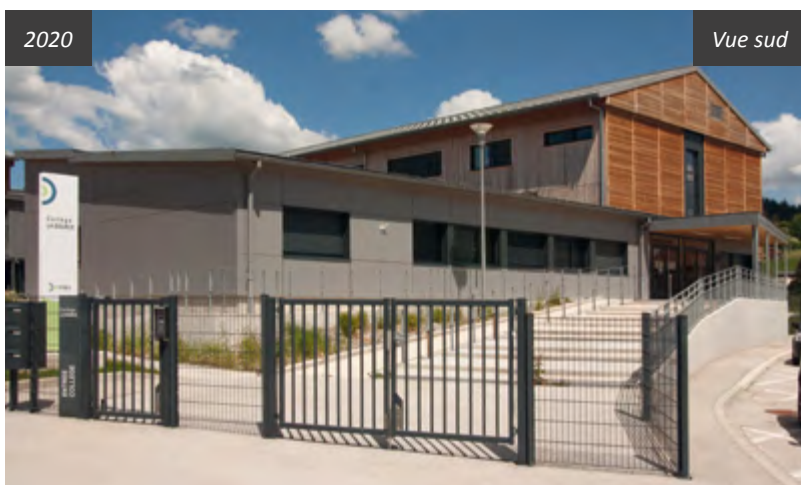
Les façades de cette agence sont réalisées en douglas. Les photos présentent les façades sud et ouest. La toiture est traitée en zinc avec intégration des chéneaux à profil rectangulaire.

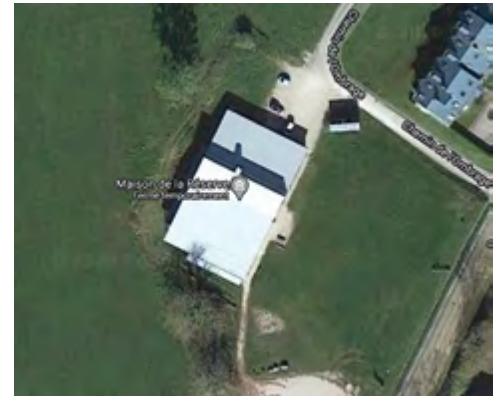
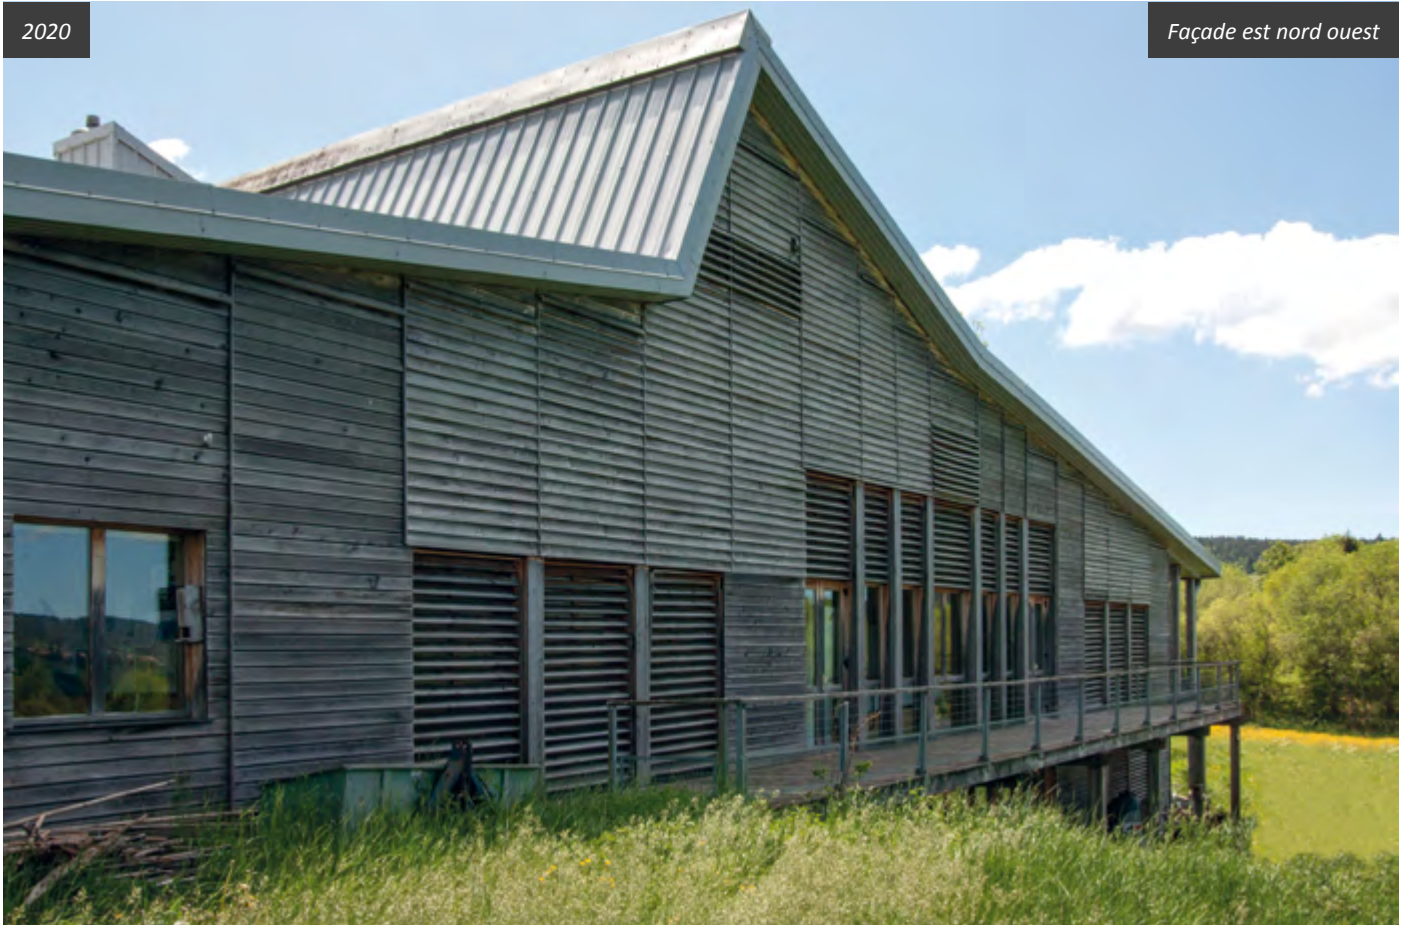
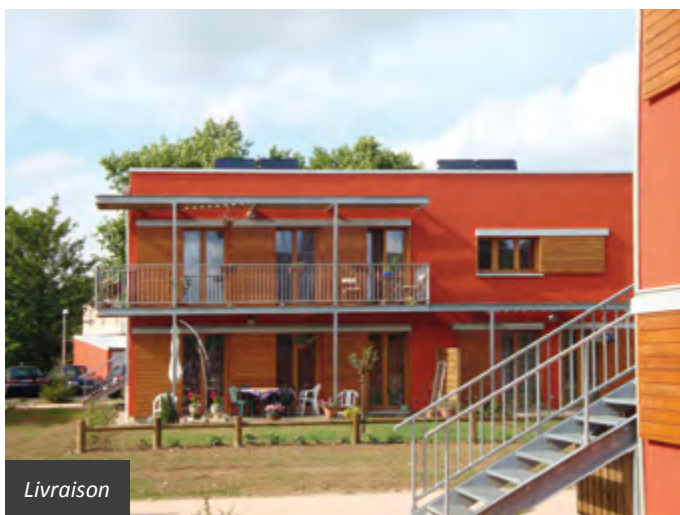
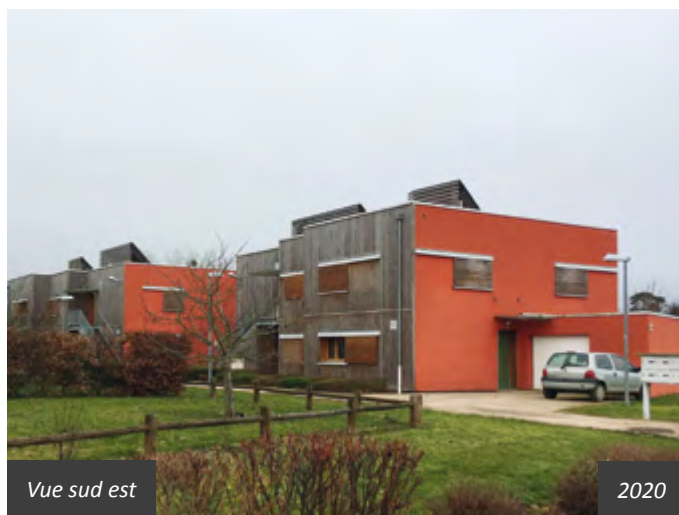
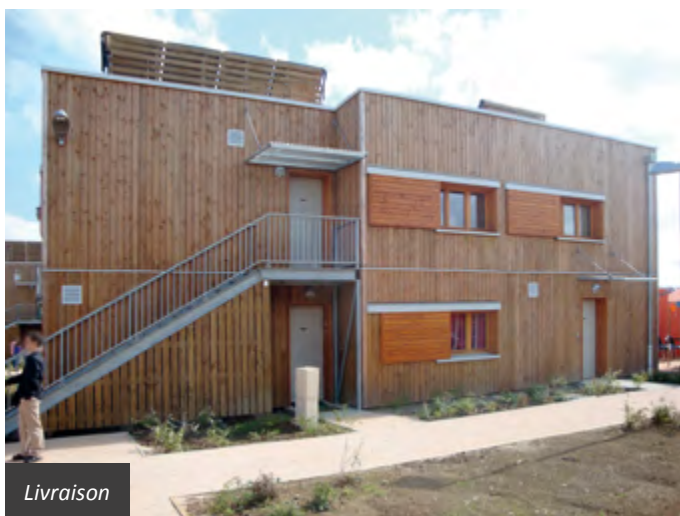
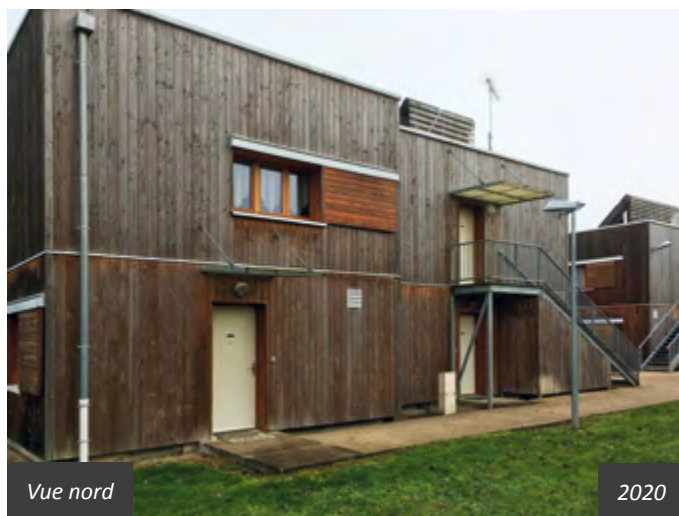
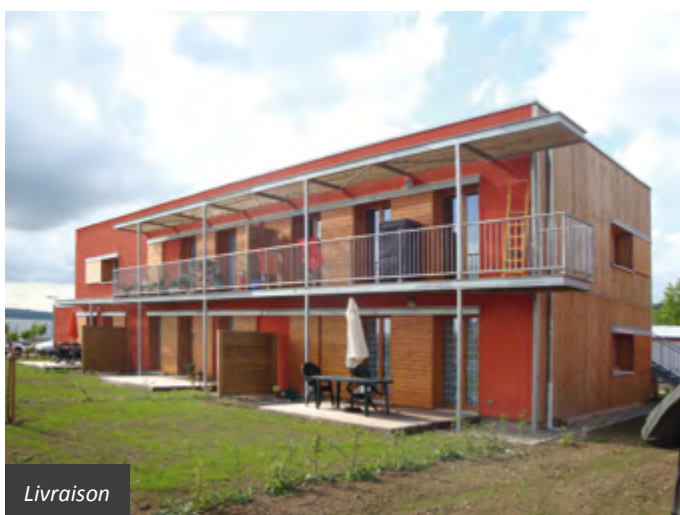
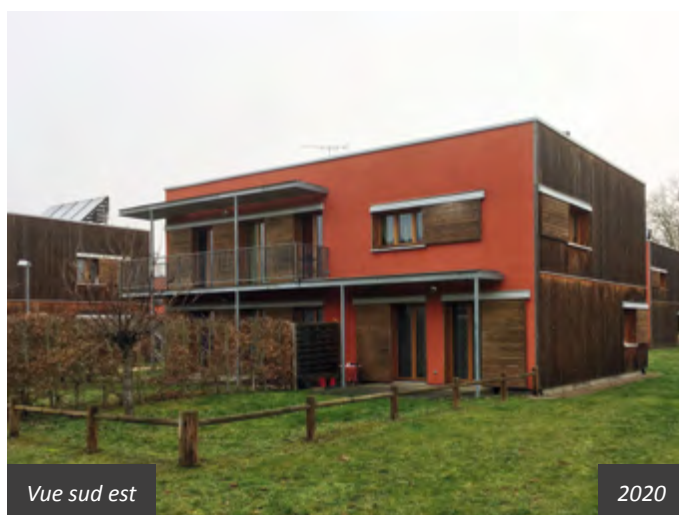
La maison de la réserve est l'un des plus anciens bâtiments de cet ouvrage. On remarque une façade exposée aux intempéries aux tons gris argentés et une façade à l'est qui a fortement foncé avec le temps à cause de l'action des ultra-violets.

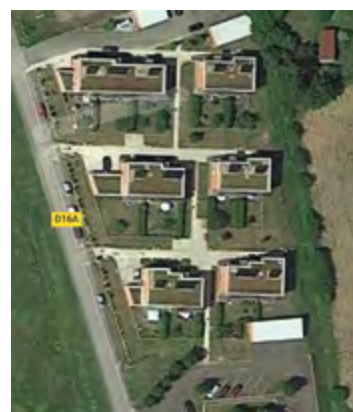
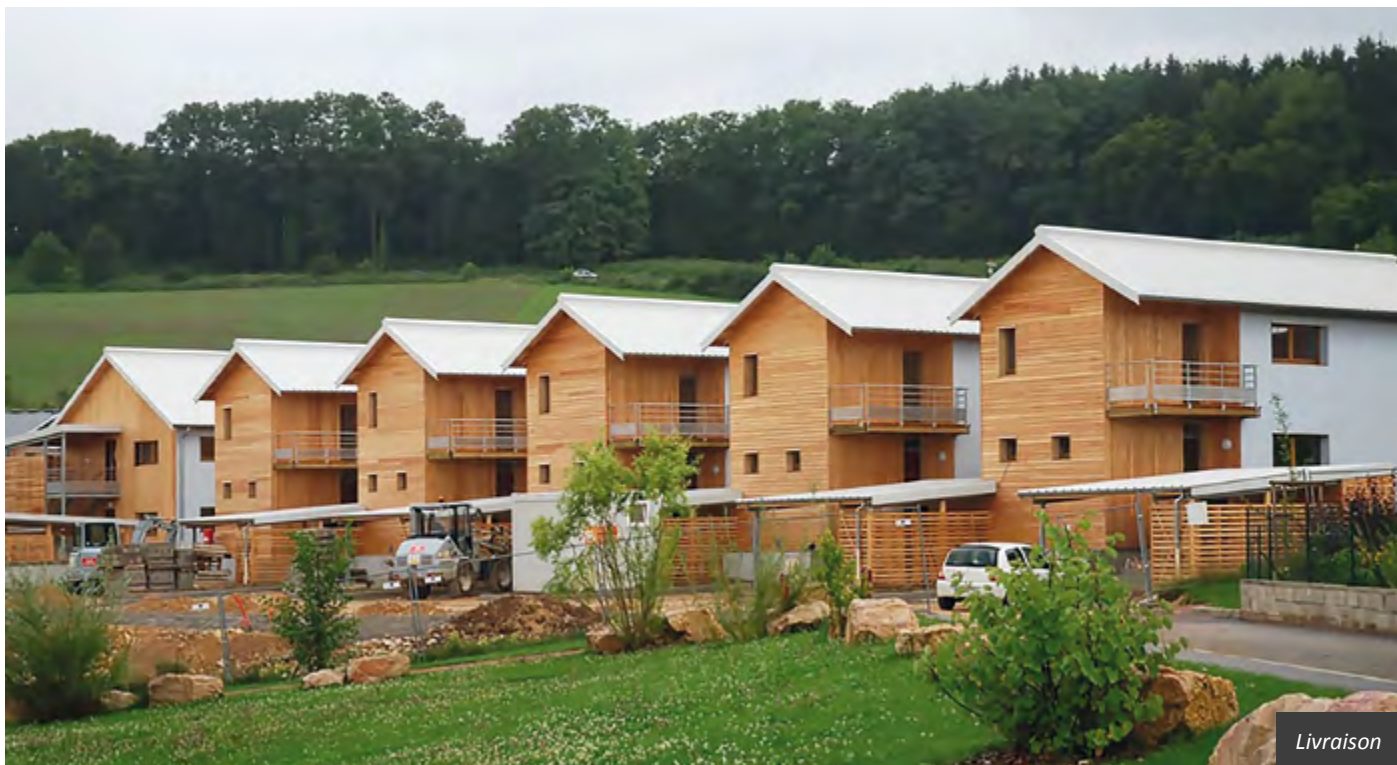
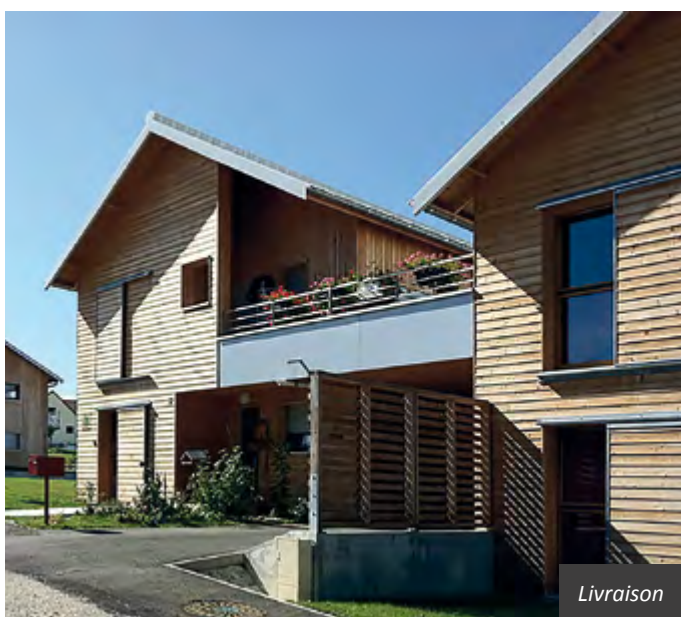
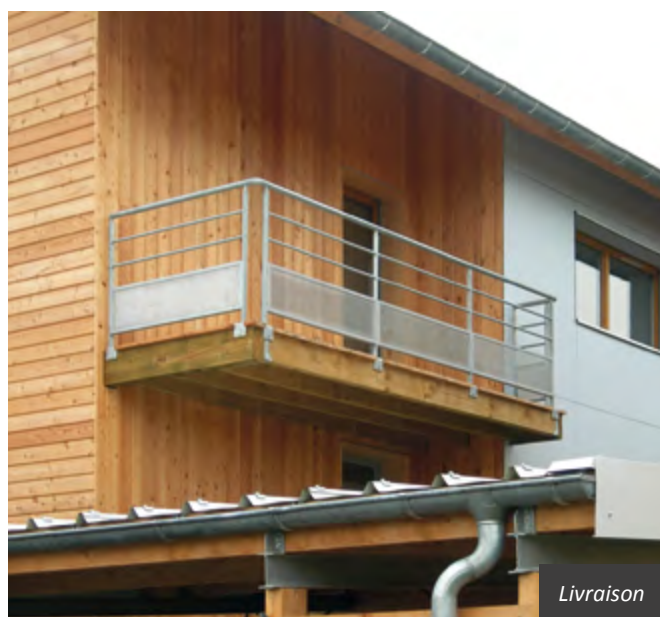
Les bâtiments composant cet ensemble de logements sociaux présentent des façades en bois sur les orientations nord et est. Les autres façades sont enduites et le bois est utilisé pour les volets coulissants et les parties abritées. Ainsi, derrière les volets coulissants, la teinte du revêtement demeure identique au reste de la façade.
