FIBOIS

LE BOIS A UN
INCROYABLE TALENT

Ouvrages et bâtiments bois - avant / après

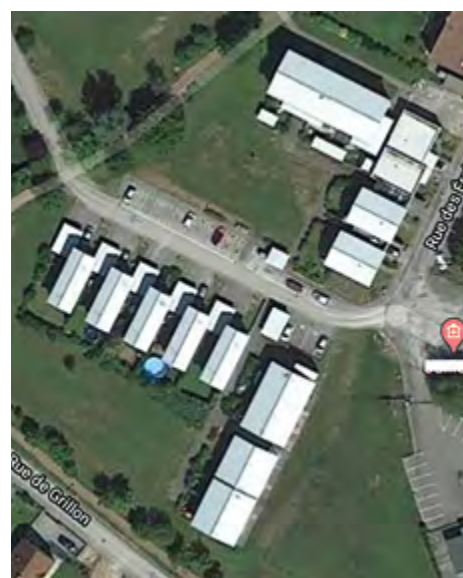
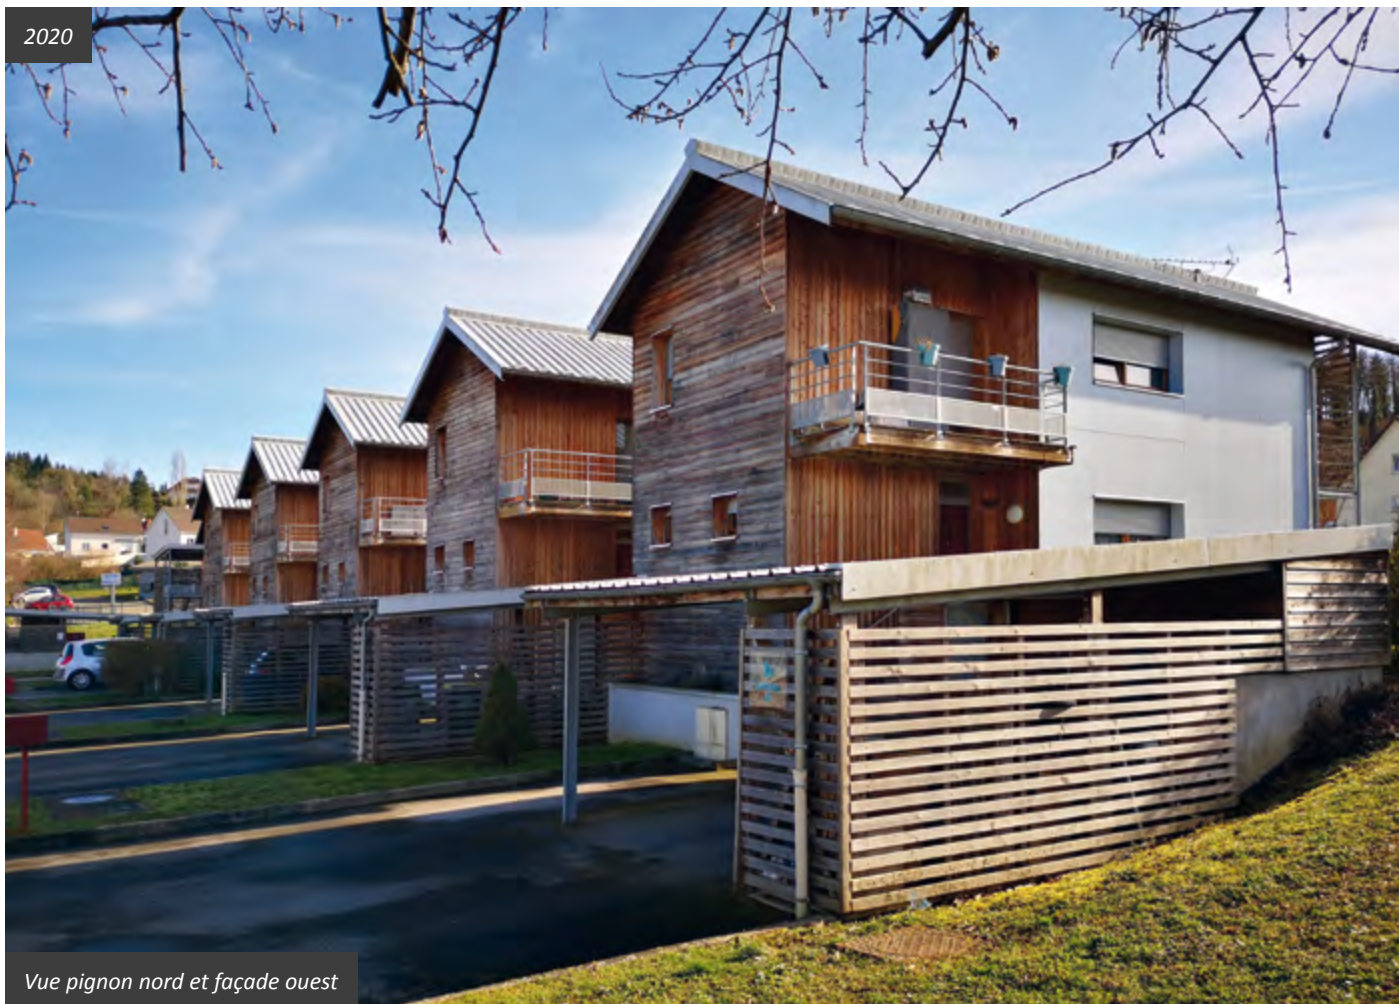
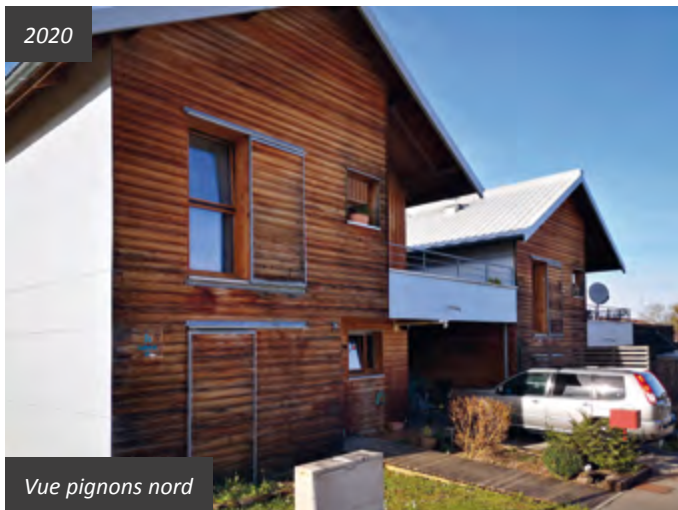
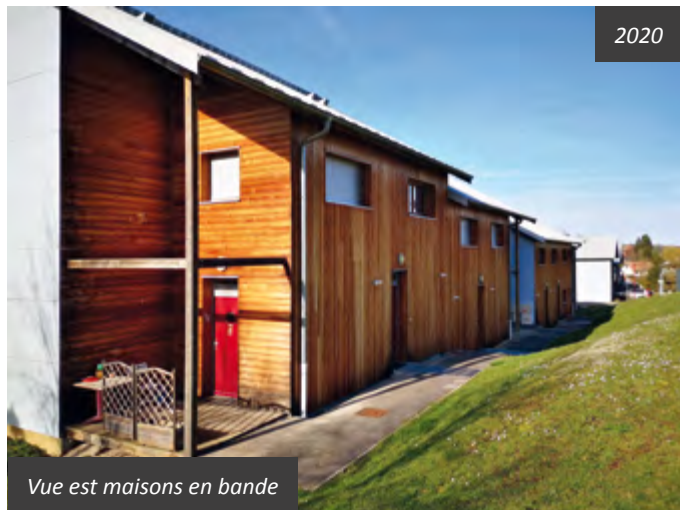
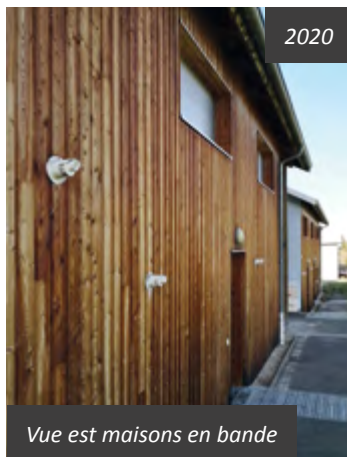
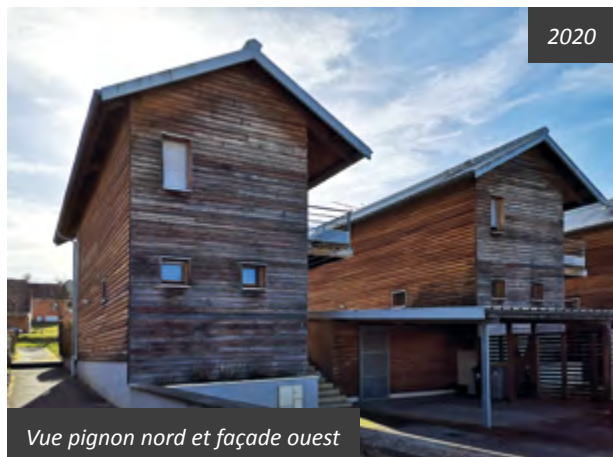
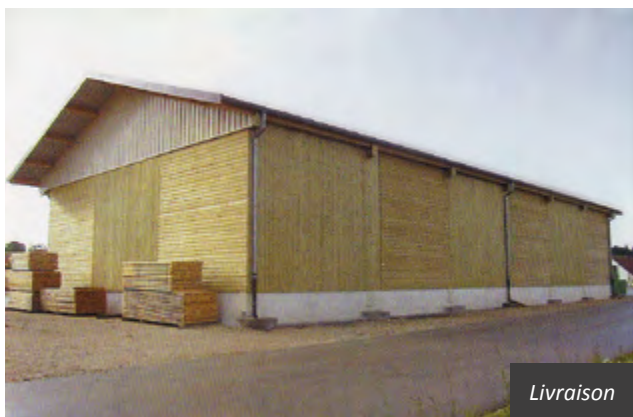
Les logements sociaux comportent des bâtiments de tailles différentes : maisons en bandes, accolées et petits collectifs. Sur cet ensemble, le bois est utilisé en bardage sur les faces nord, est et ouest lorsqu'il existe une zone protégée. Pour les autres orientations, des panneaux composites gris clair sont utilisés. Un espace important est aménagé entre les bâtiments et les circulations, permettant une bonne protection contre le rejaillissement. De même, les pas de portes d'entrée sont réalisés à l'aide de platelages métalliques.

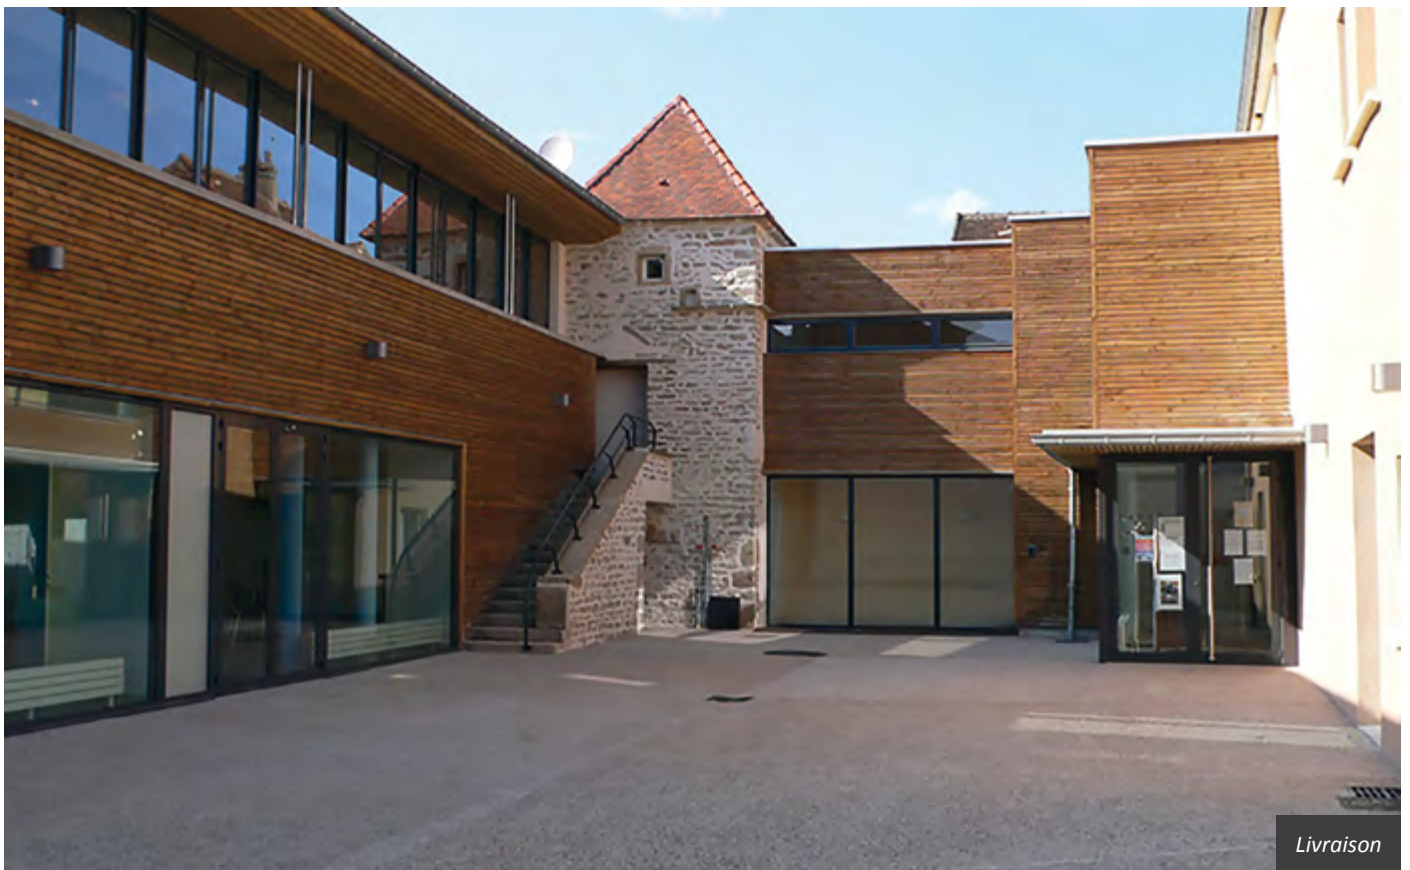
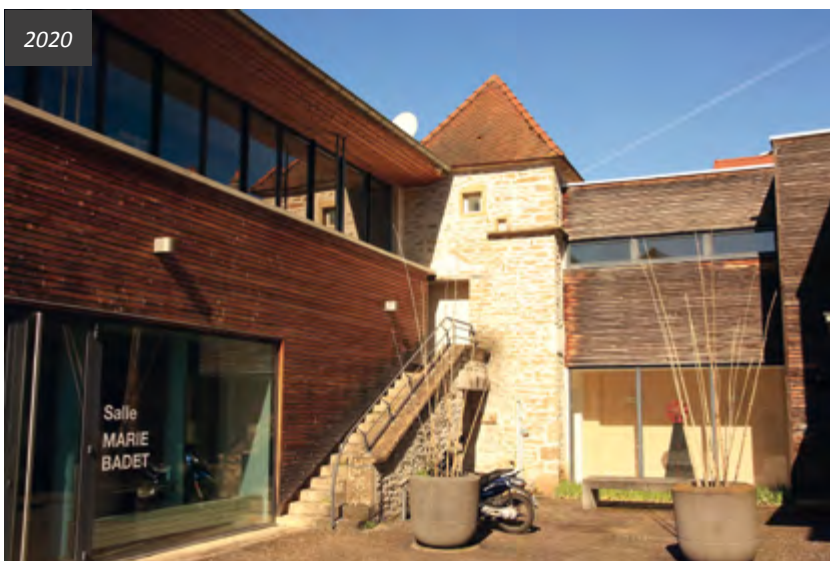
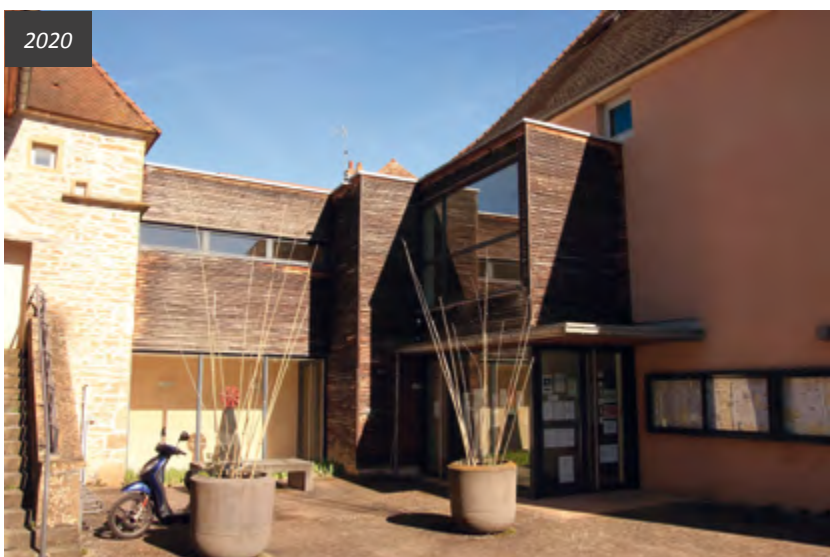
Bibliothèque de Joncy (71)

La réalisation allie le bois sur les extensions et la pierre sur la partie ancienne. Les deux bâtiments attachés à la partie ancienne ont deux orientations différentes. Néanmoins, leurs grisaillements respectifs sont relativement homogènes bien que différents sur chaque façade.

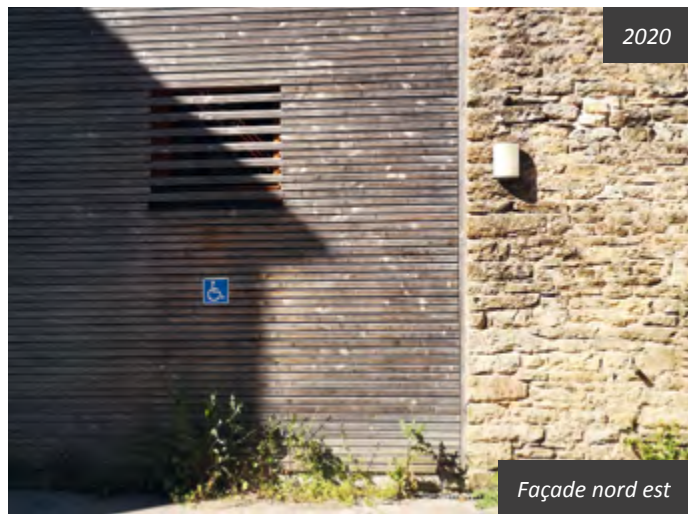
Maison du terroir à Genouilly (71)

Les revêtements de façade de cette extension sont des bardages douglas purgés d'aubier posés à claire-voie. L'ensemble des façades est de couleur homogène. Néanmoins, malgré une mise en œuvre des bardages il y a huit ans, le bardage n'a pas encore tout à fait sa teinte définitive.

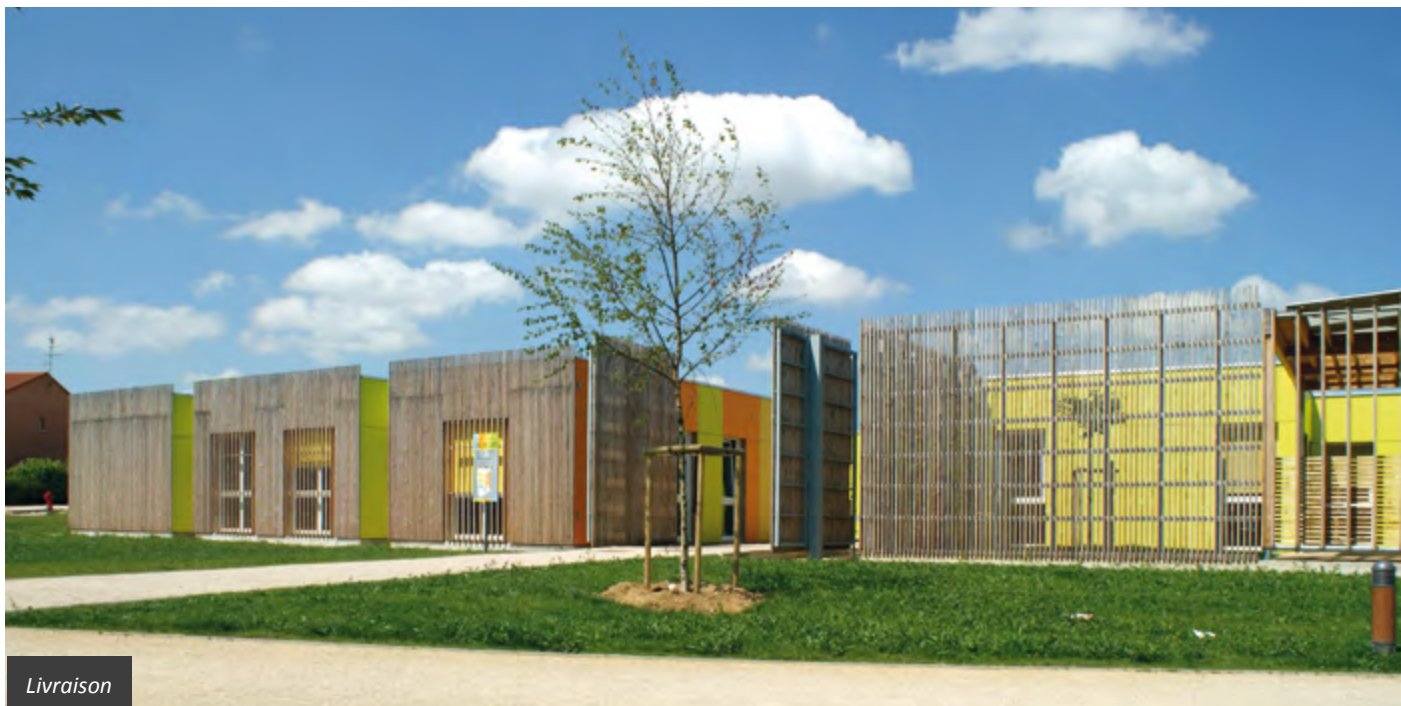
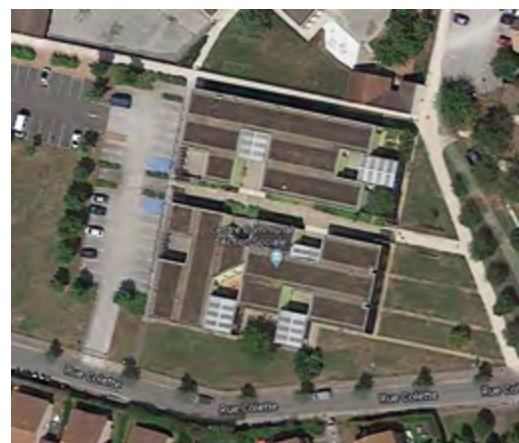
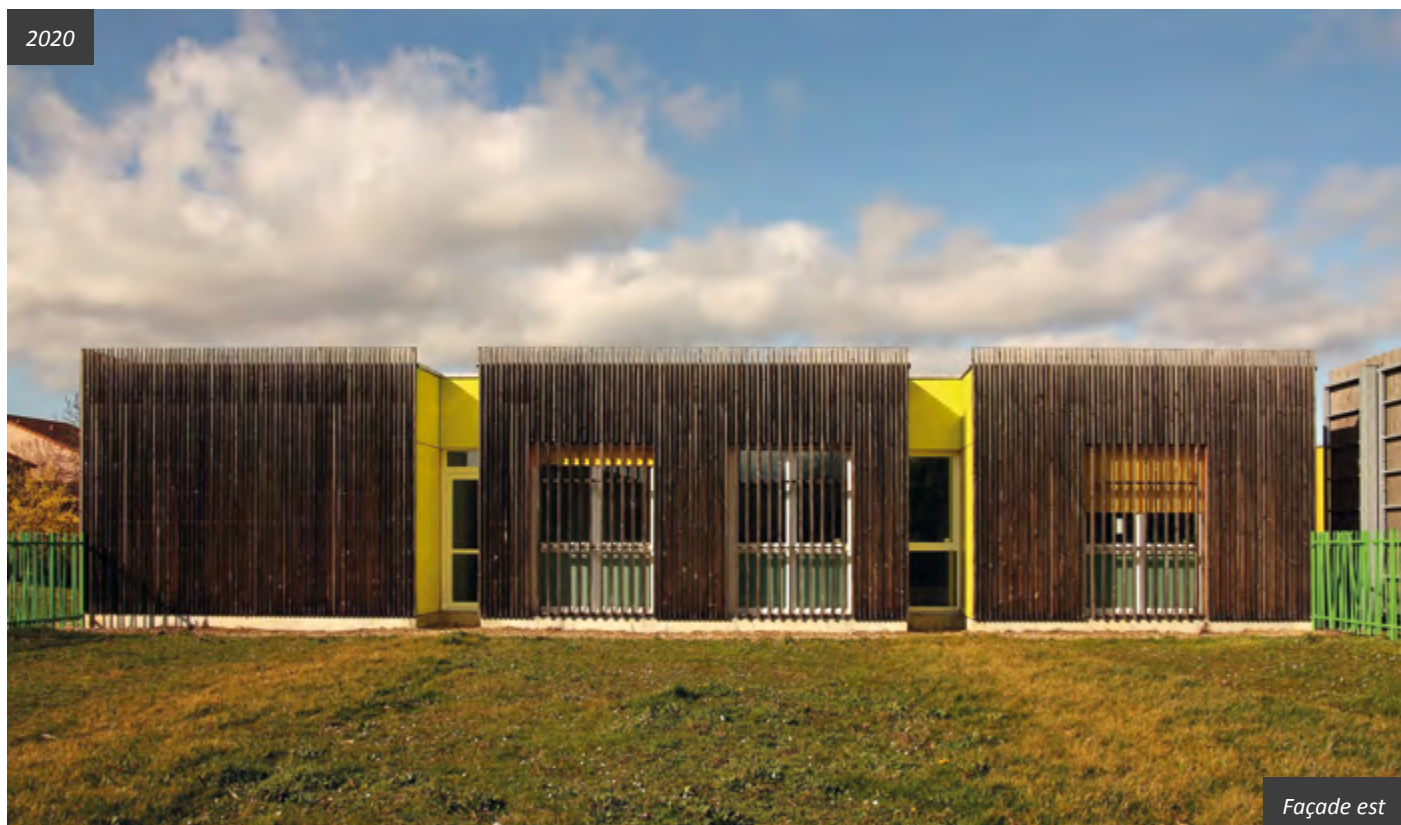
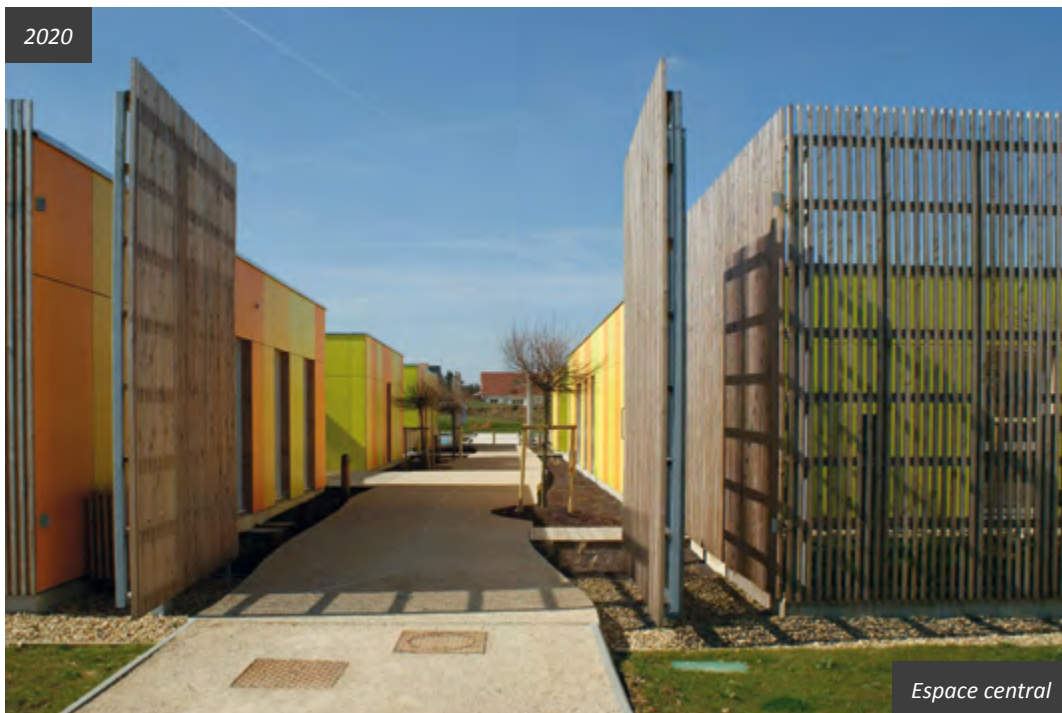
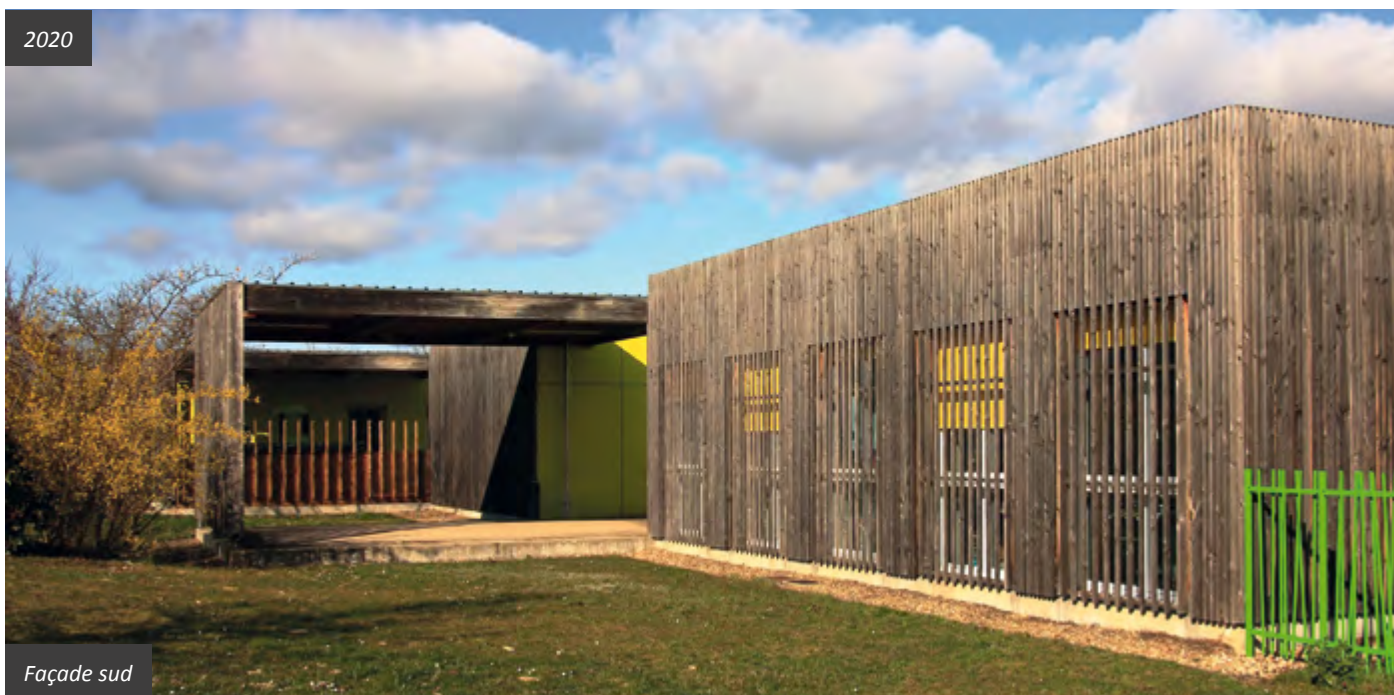
Espace Solidarité Famille à Chatenoy-le-Royal (71)

Les façades de cet ensemble de bâtiments sont réalisées grâce à du bois posé à claire-voie. On peut remarquer un discret capotage métallique pour protéger le bardage en bois de bout. Dans les zones en retrait, des panneaux composites jaunes sont utilisés, évitant un grisaillement différencié dans les zones partiellement abritées.

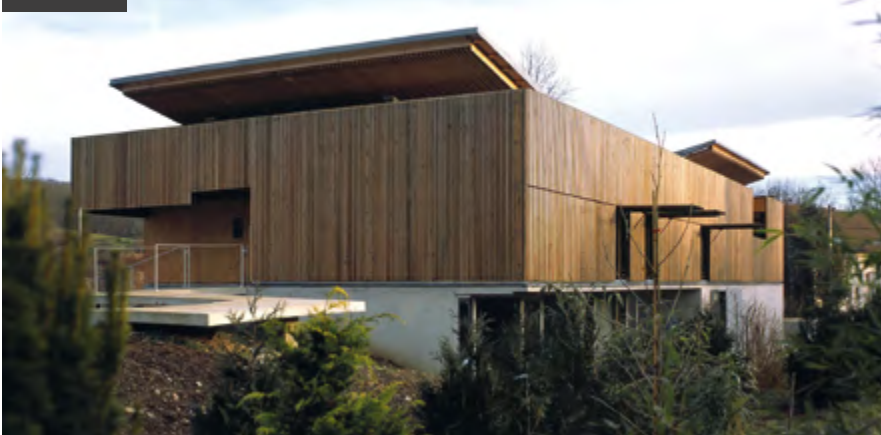
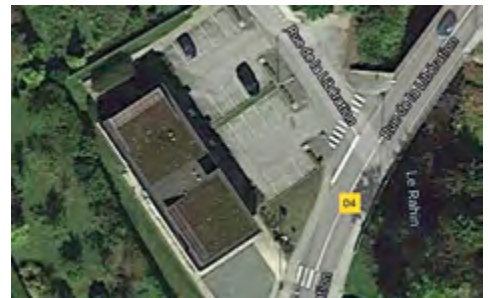
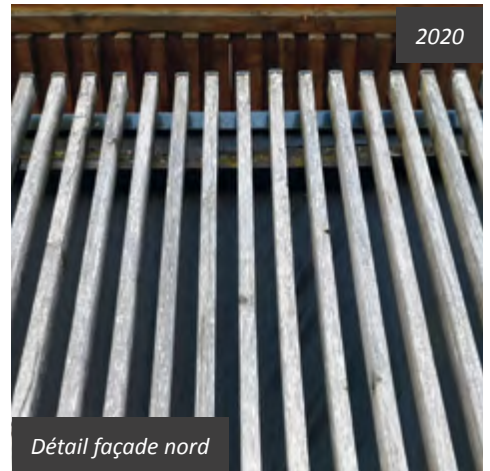
Détail façade nord

La partie supérieure de cette pharmacie est entièrement bardée de bois à claire-voie. La teinte des façades est similaire quelle que soit l'exposition. Il est à noter qu'au dessus des lames de bois a été ajouté un capuchon en plastique afin de protéger la partie du bois la plus sensible à la réhumidification.

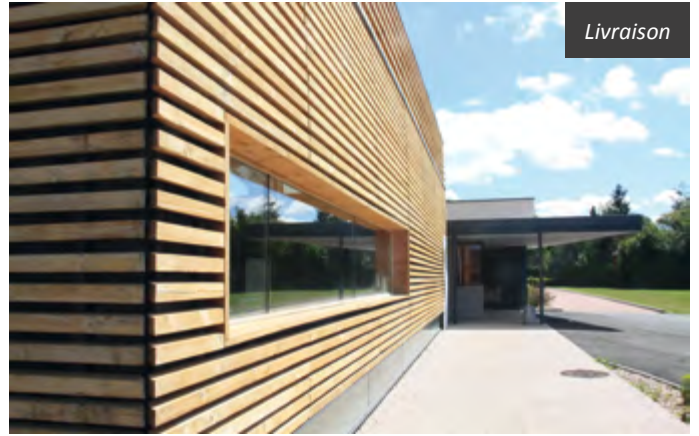
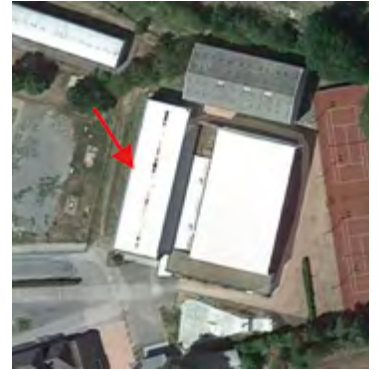
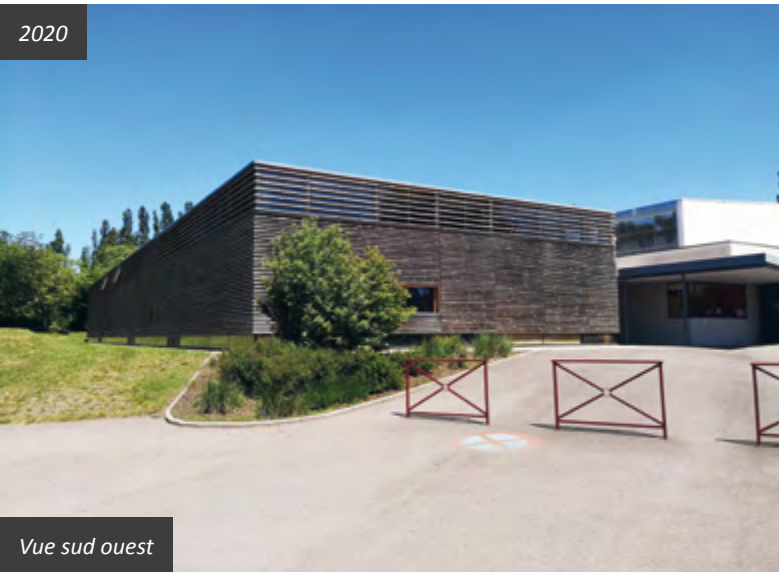
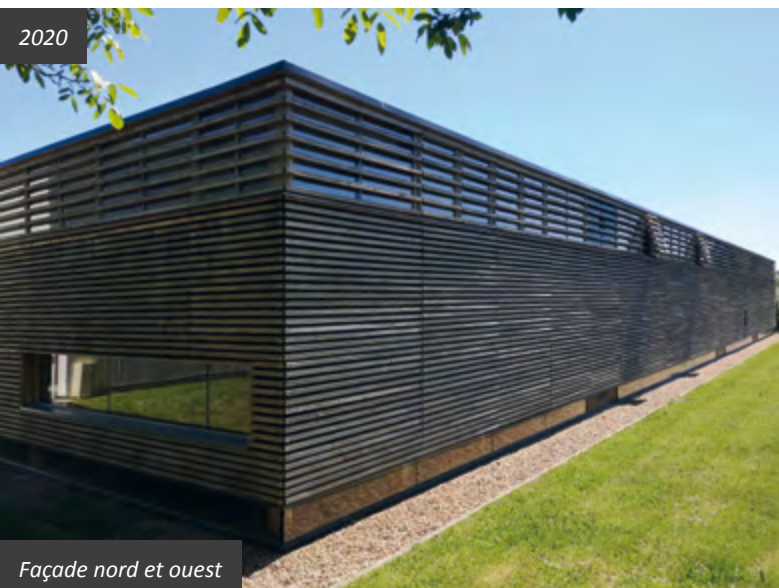
Gymnase à Luzy (58)

Les quatre façades de ce bâtiment ont été revêtues de bardage douglas à section trapézoïdale claire-voie en 2011. Neuf ans plus tard, on peut observer un grisaillement homogène sur chaque façade malgré des orientations différentes.

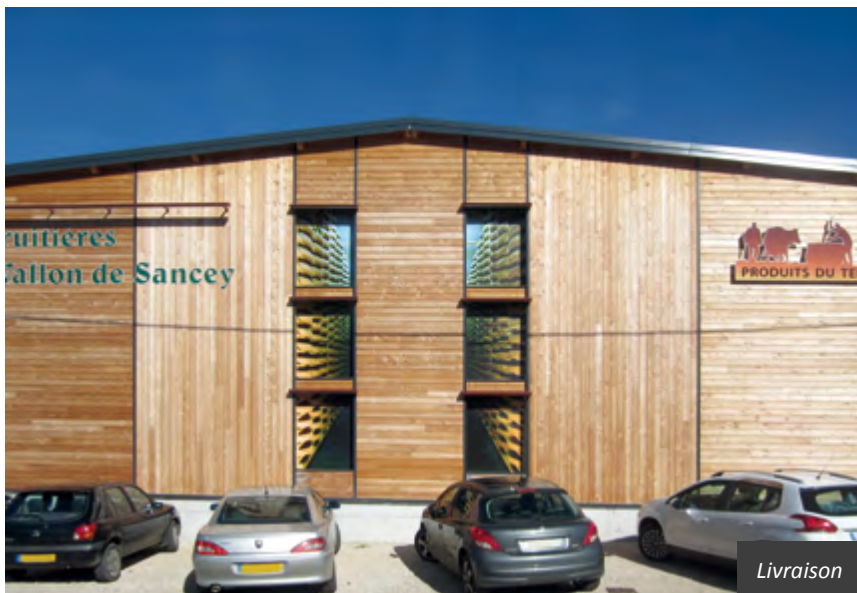
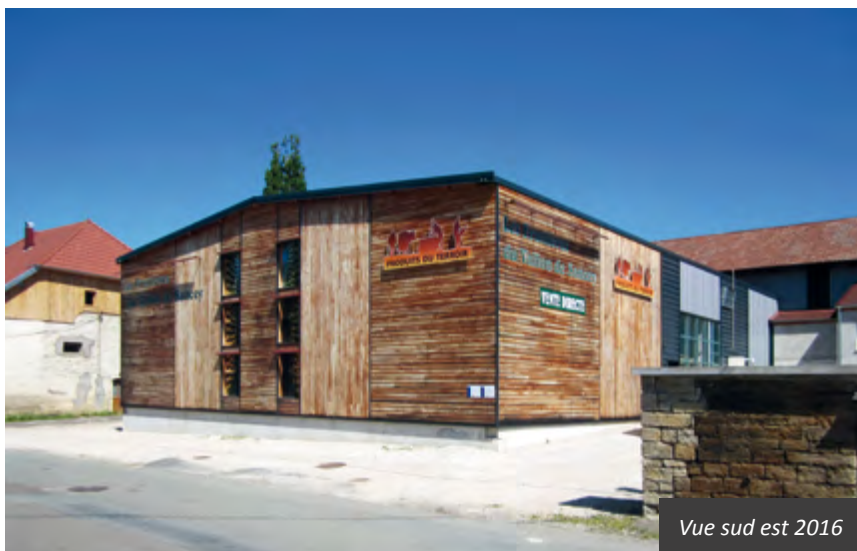
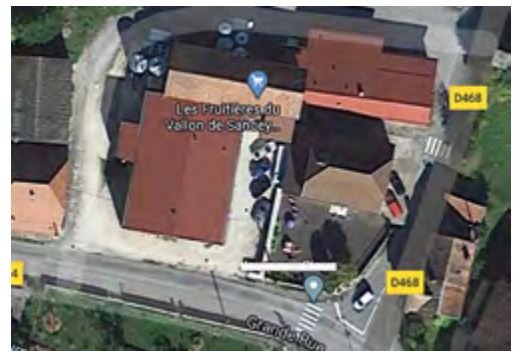
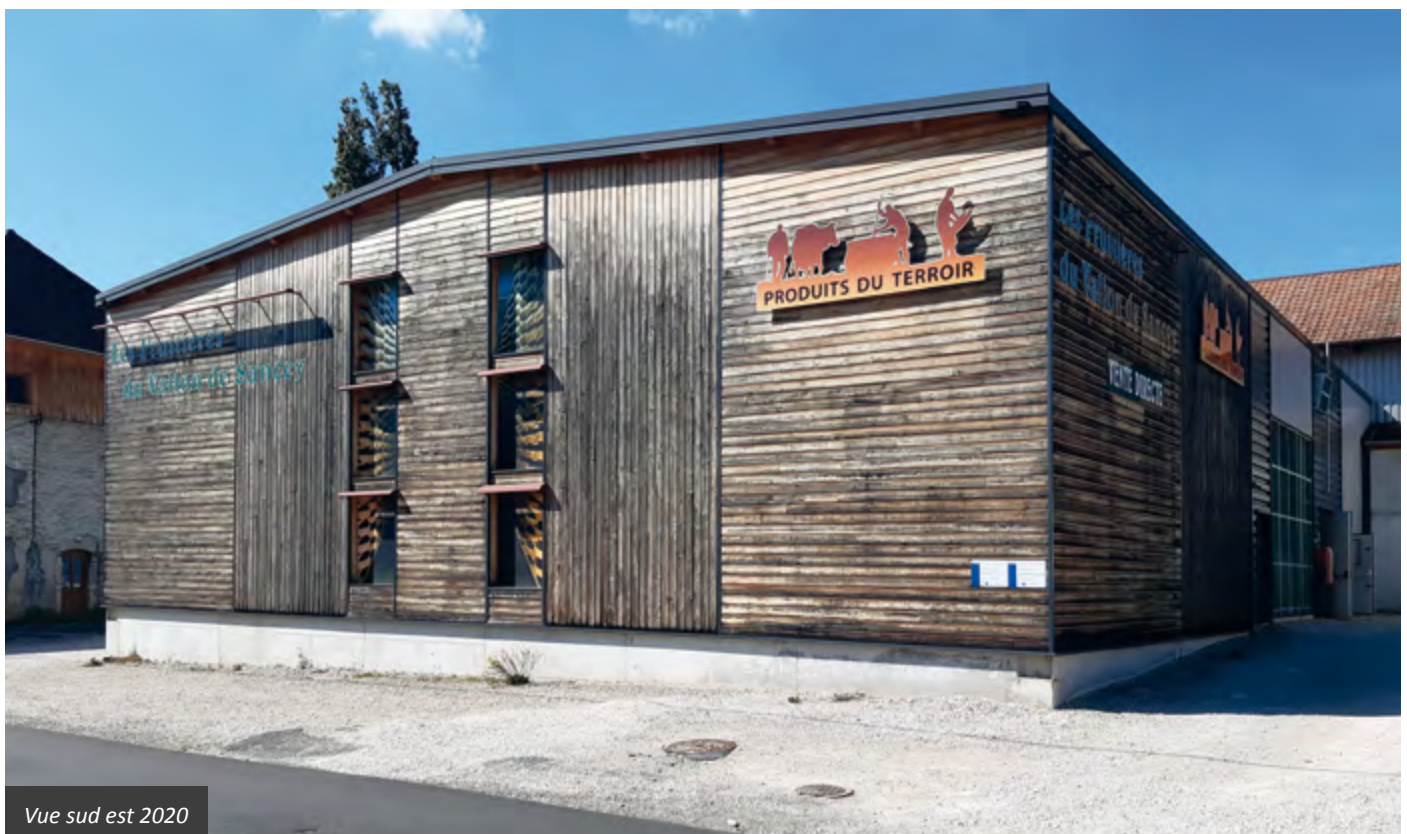
Fruitière de Sancey (25)

Sur ce bâtiment tertiaire, nous avons le privilège d'avoir des photographies de 2012 (à la livraison), 2016 et 2020. Les façades bardées de lames en douglas sont au sud et à l'est. Le temps a donné du caractère et de la profondeur à la façade. L'alternance d'orientation des lames de bardage brise la monotonie de ce grand ensemble et crée des variations de teintes. La signalétique, nécessaire pour une meilleure visibilité, crée un grisaillement différencié en dessous de celui-ci.

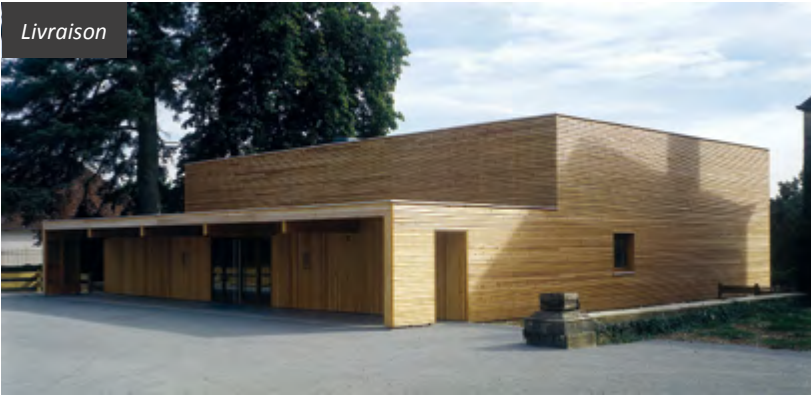
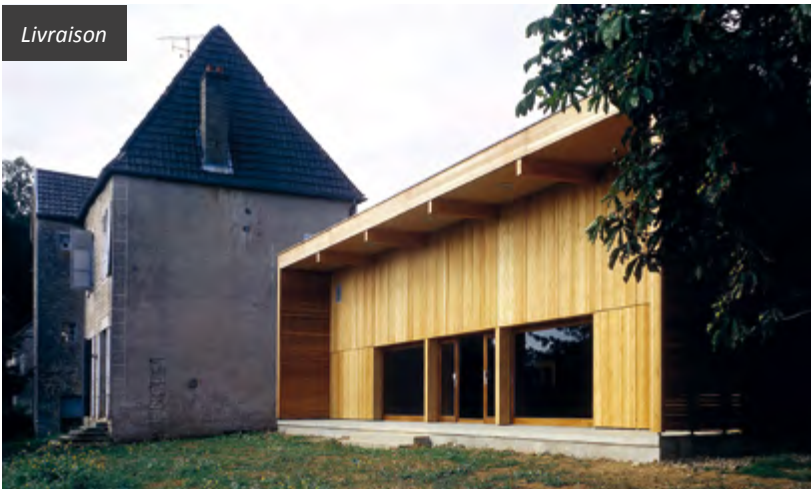
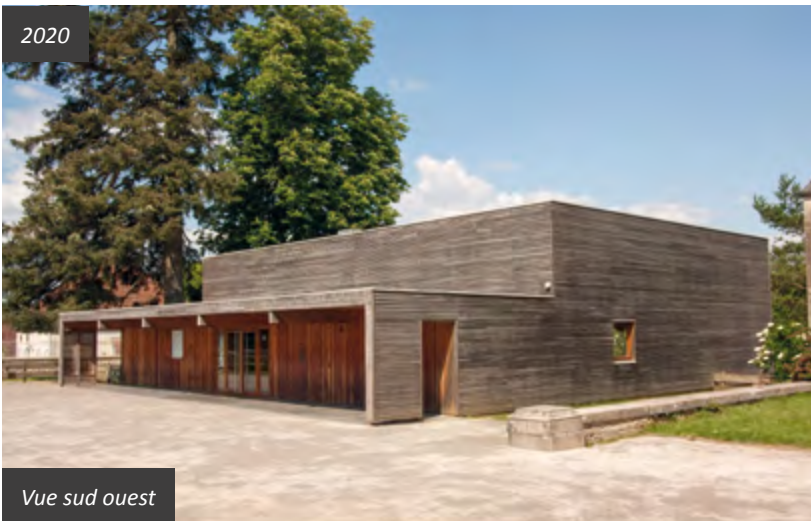
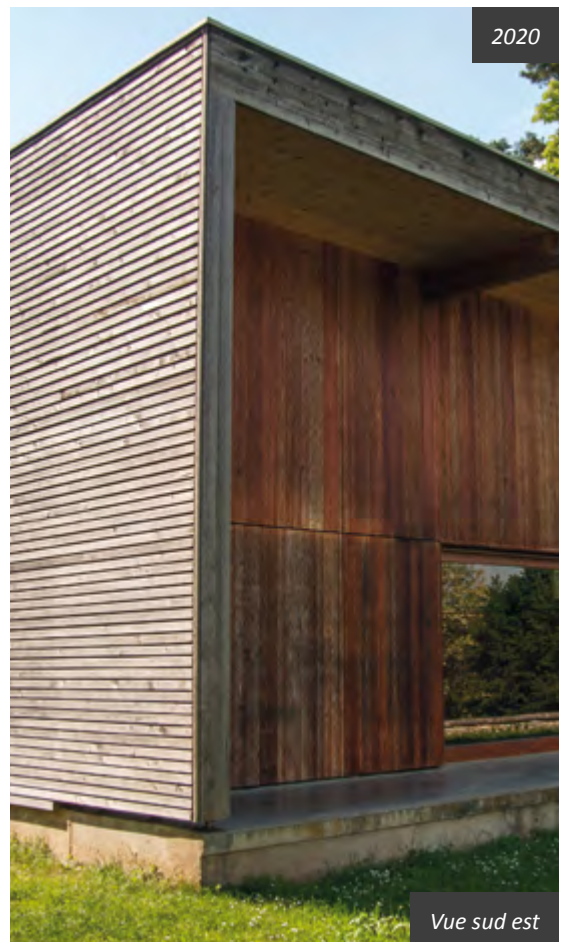
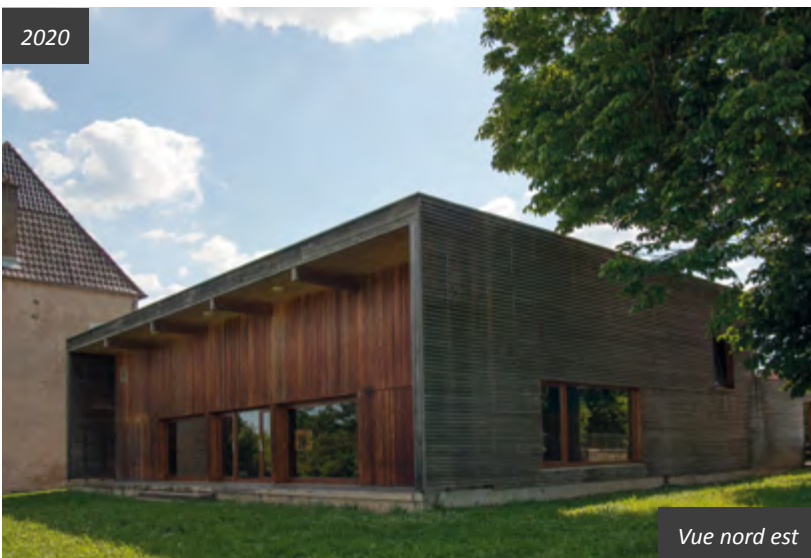
Préau et École maternelle de Valay (70)

Cette école dont le bardage est réalisé en mélèze brut présente quatre façades aux teintes homogènes. Les parties protégées au nord et au sud ont une teinte très proche grâce à des expositions plein est et plein ouest sans masque. Le masque créé par les deux arbres n'a, à terme, pas eu d'impact sur le grisaillement de la façade.

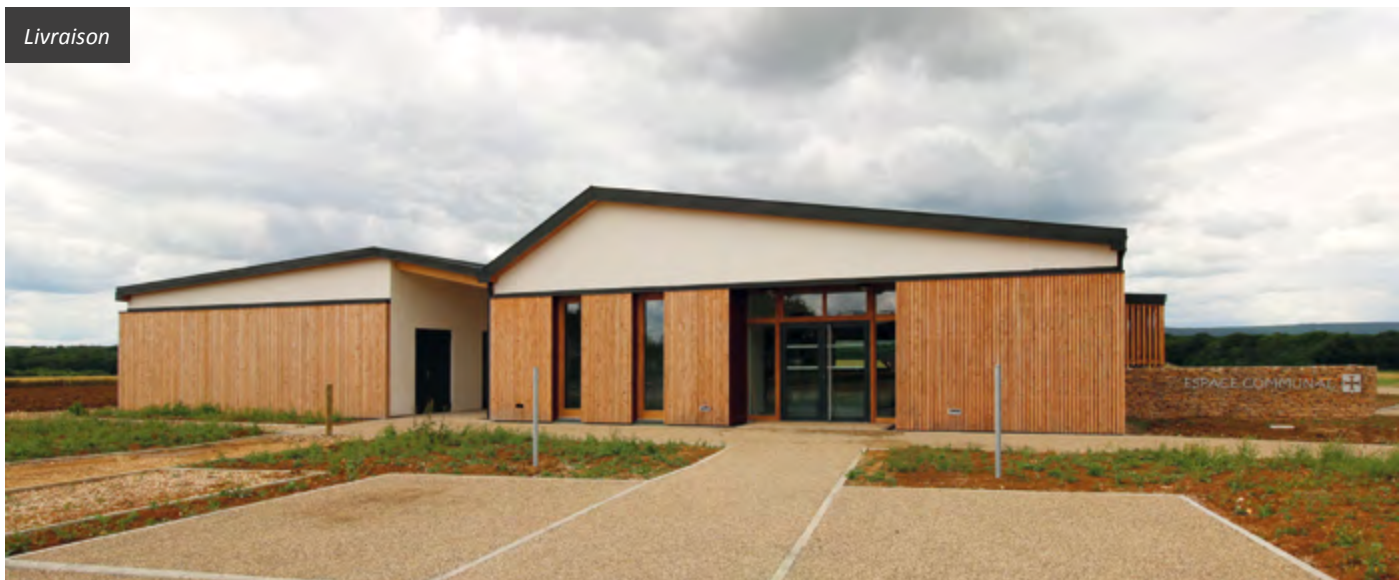
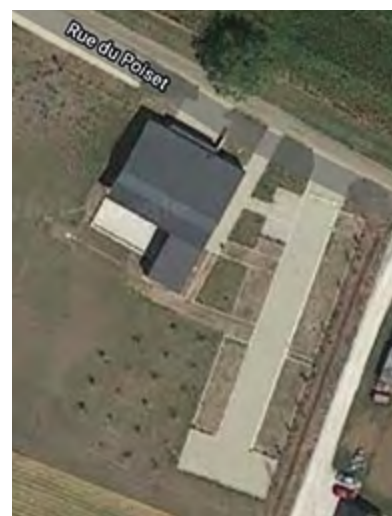
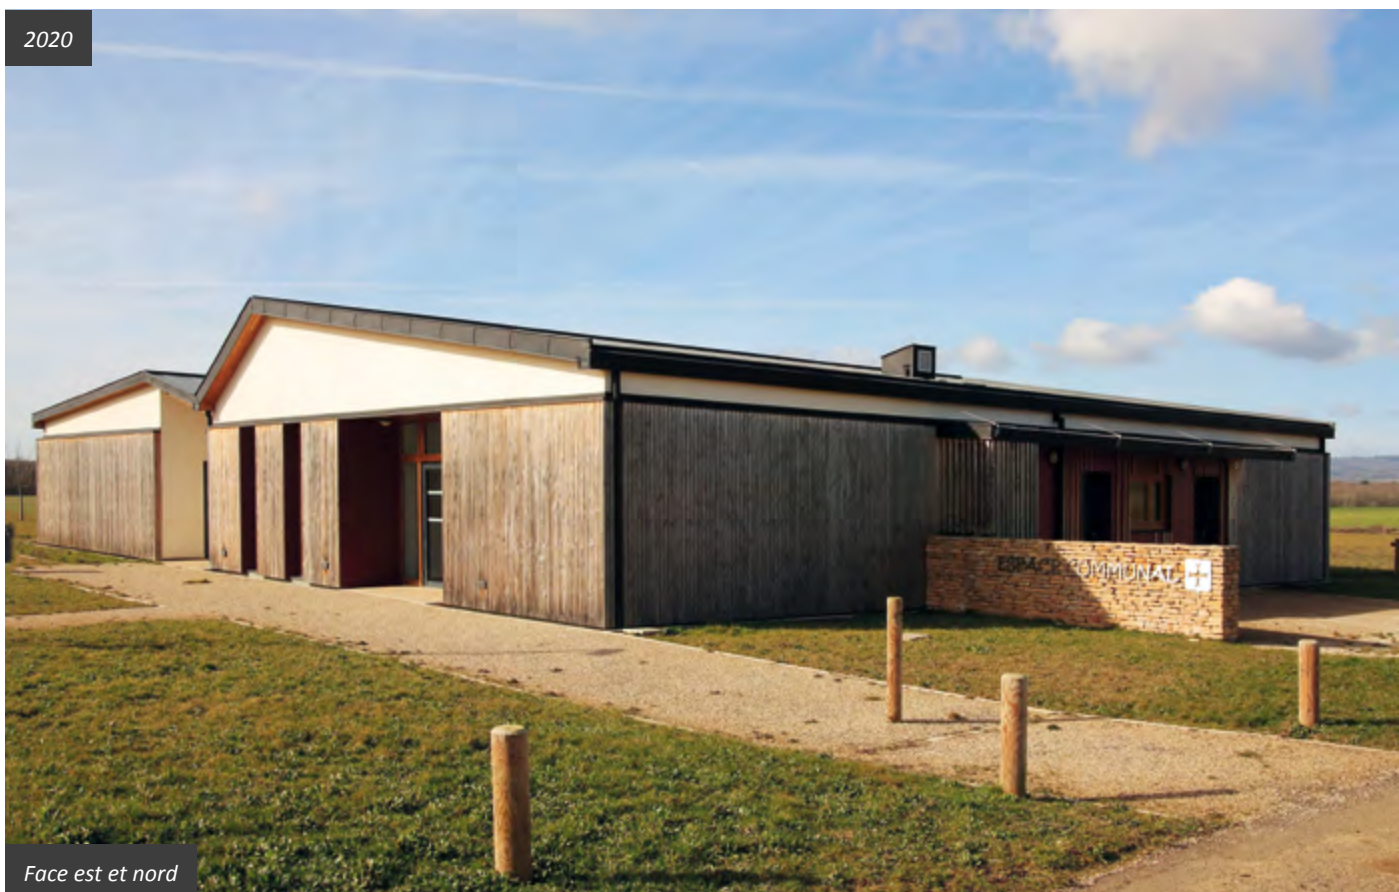
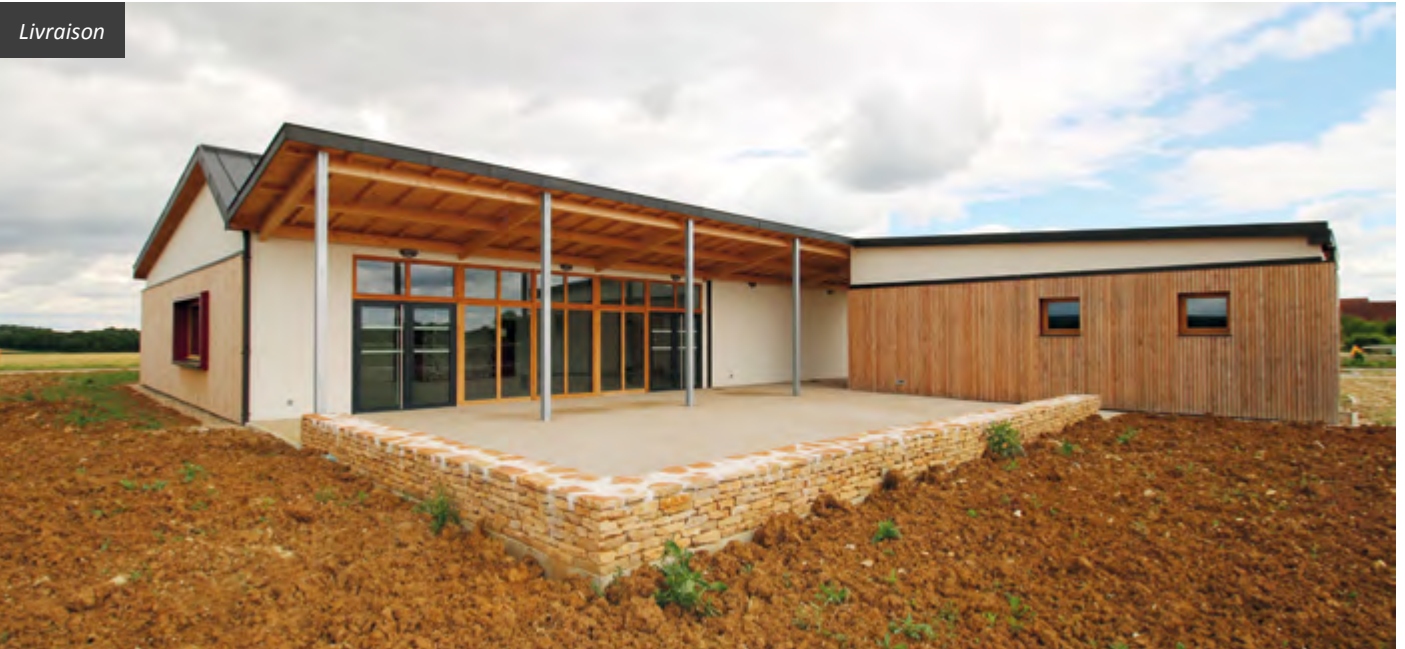
Salle polyvalente à Épernay-sous-Gevrey (21)

Les parties sous les avancées de toit et les parties hautes des pignons sont réalisées avec un enduit clair qui permet d'éviter une teinte différenciée sous les parties abritées du toit. Des panneaux compacts rouges sont utilisés sous l'auvent. Les touches de bois qui y sont apportées ont gardé leur teinte de bois frais. Les chéneaux et les descentes d'eau pluviales sont de sections rectangulaires et sont intégrées au complexe de bardage.

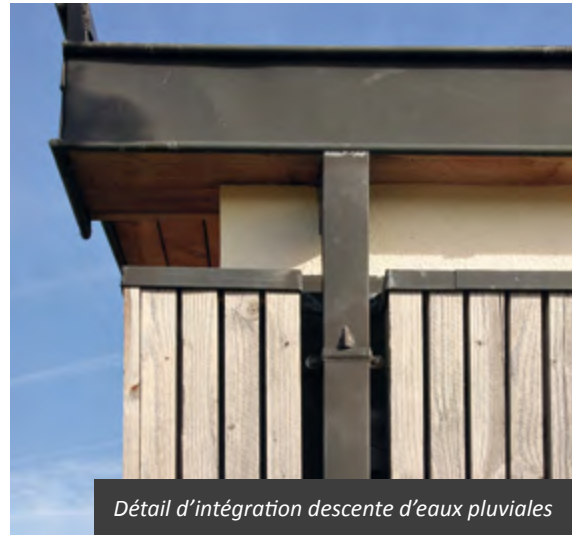
Détail d'intégration descente d'eaux pluviales

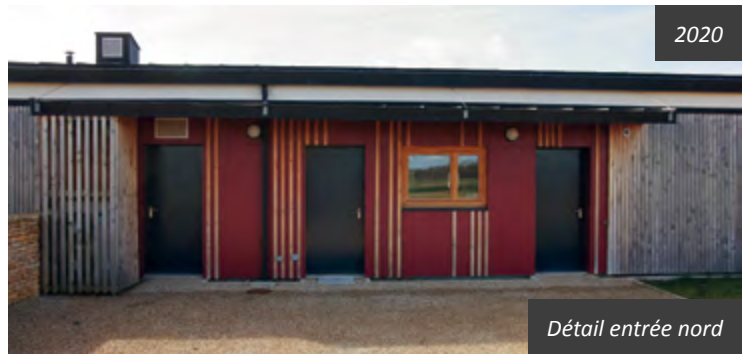
Détail entrée nord

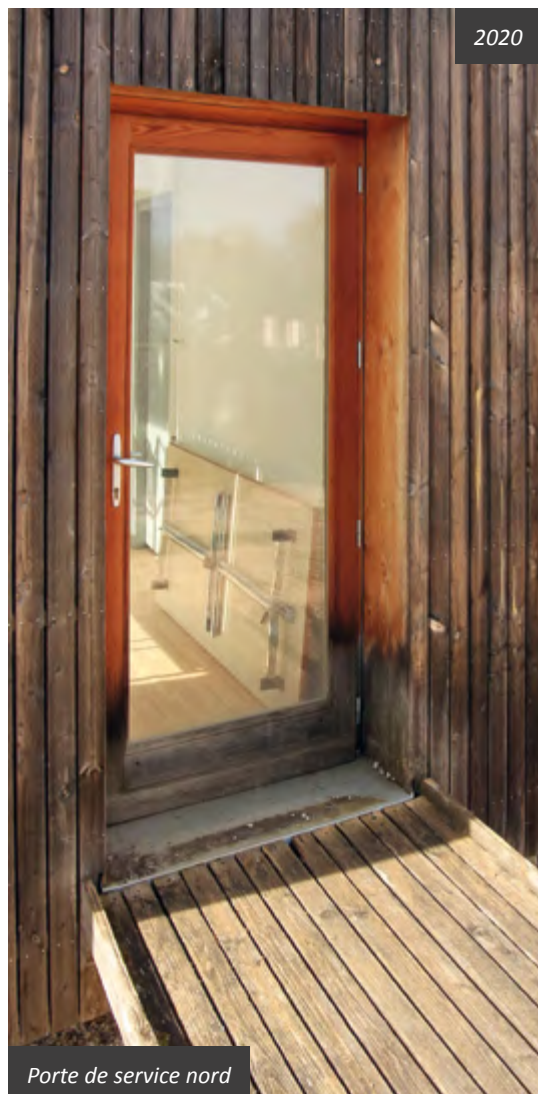
Porte de service nord

Le bardage utilisé sur ce bâtiment est un claire-voie resserré en douglas laissé naturel. Les façades grisailent de manière uniforme excepté sous l'auvent. Pour l'accès à la porte de service, une petite passerelle en bois a été aménagée afin d'assurer la continuité de la garde au sol.

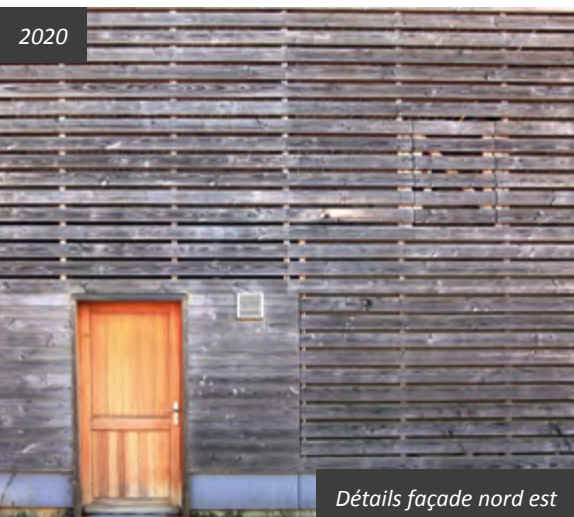
Détails façade nord est

Du bois au naturel est utilisé sur tout le bâtiment, on le retrouve horizontal à claire-voie, horizontal joint, vertical. On remarque une teinte identique entre le bois horizontal à claire-voie et joint. La descente d'eaux de pluies sur la partie stockage est intégrée dans le poteau en biais, les chéneaux sont intégrés dans le complexe de toiture.

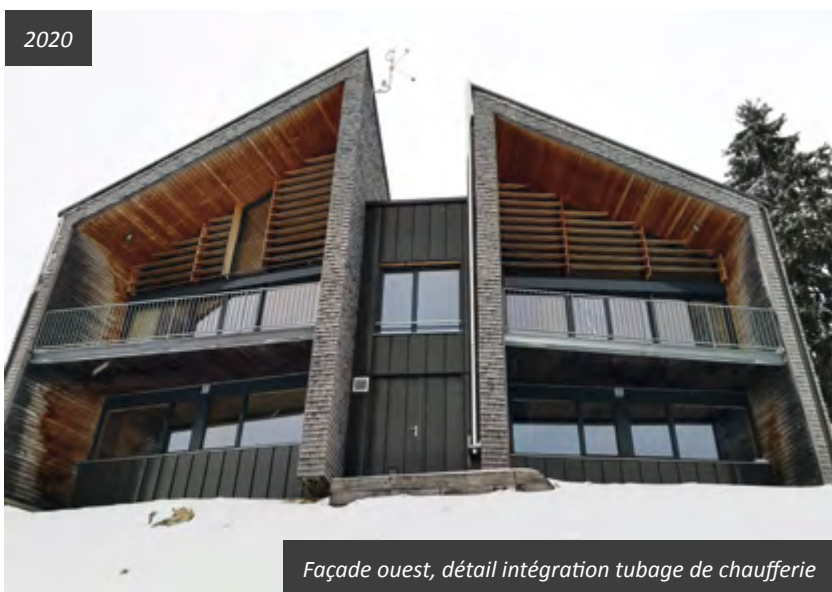
Façade ouest, détail intégration tubage de chaufferie

Ce bâtiment présente des façades en tavaillon, le bâtiment s'intègre dans une forte pente et le traitement de l'entrée et de la protection contre le rejaillissement a été réalisé avec soin, prenant en compte le climat froid et la neige qui peut s'accumuler. En effet, l'ensemble est réalisé avec des caillebotis en métal d'une largeur importante. Certaines parties de façade en retrait sont réalisées avec une vêtture en zinc.

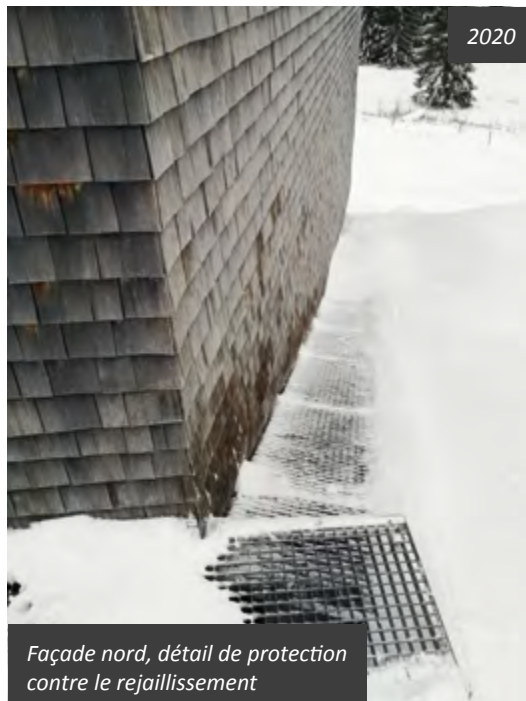
Façade nord, détail de protection contre le rejaillissement
