FIBOIS

LE BOIS A UN
INCROYABLE TALENT

Ouvrages et bâtiments bois - avant / après

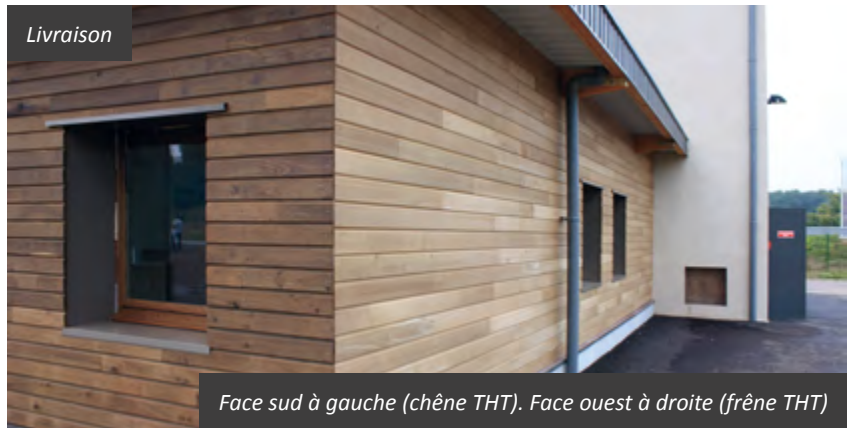
Vue ouest

Face sud à gauche (chêne THT). Face ouest à droite (frêne THT)

En douze ans, les bardages en chêne et peuplier traités par haute température ont vieilli avec homogénéité. La façade sud en chêne THT n'a pas grisé mais sa teinte est devenue plus brune. Quant à la façade en peuplier THT, elle tend vers un effet patiné naturel entre mélange bois brûlé léger – gris vieux bois. La façade ouest est en frêne THT.

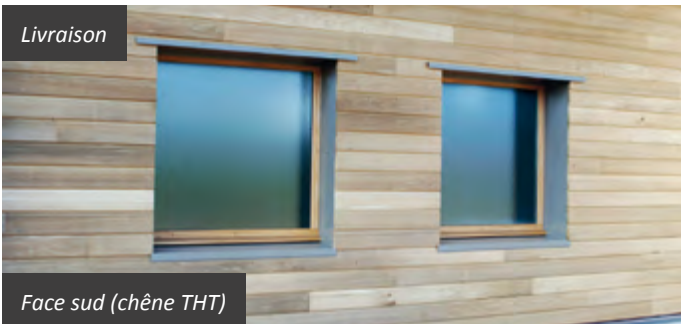
Livraison

Face sud (chêne THT)

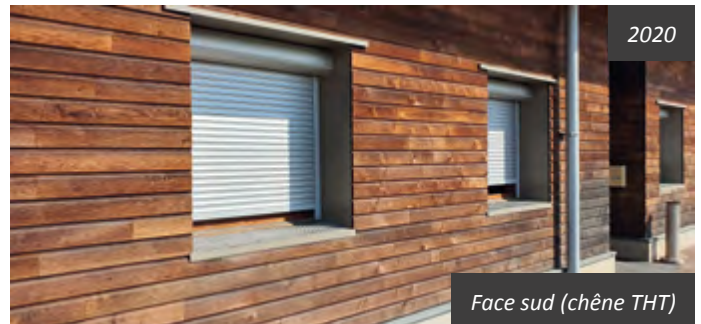
2020

Face sud (chêne THT)

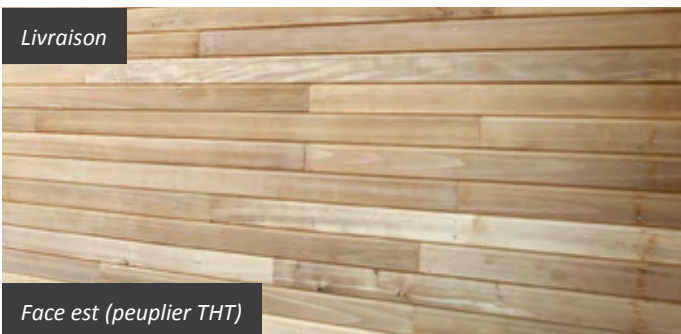
Livraison

Face est (peuplier THT)

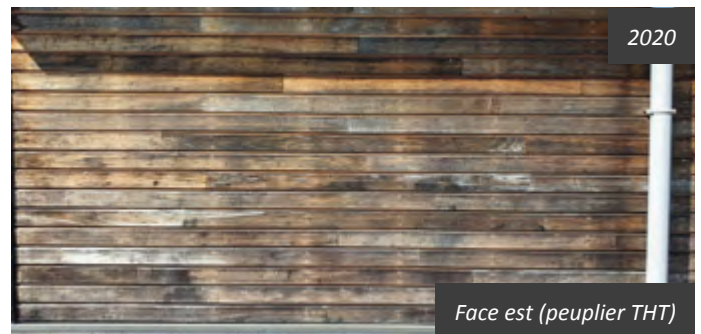
2020

Face est (peuplier THT)

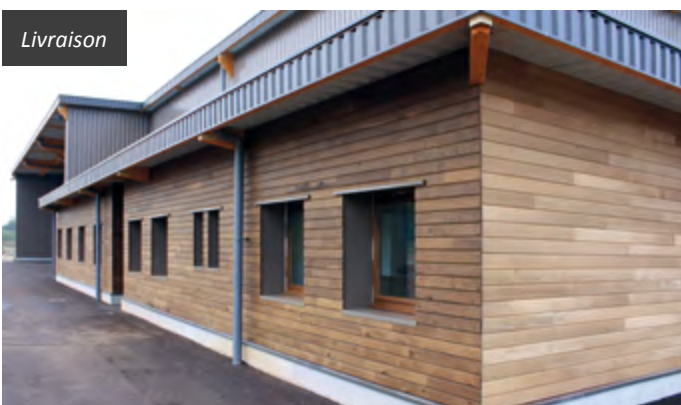
Livraison

Face sud à gauche (chêne THT). Face sud à droite (peuplier THT)

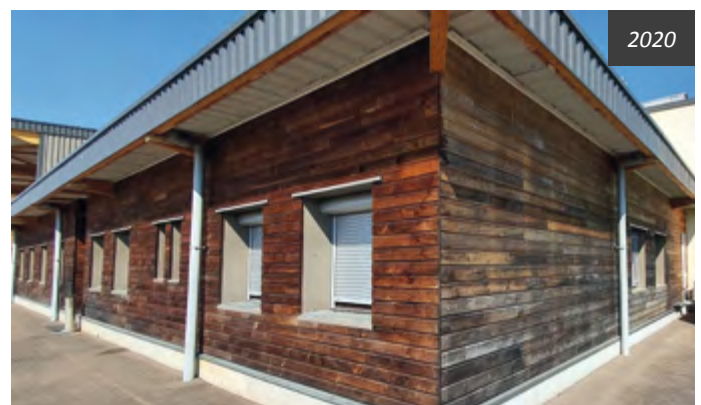
2020

Face sud à gauche (chêne THT). Face est à droite (peuplier THT)

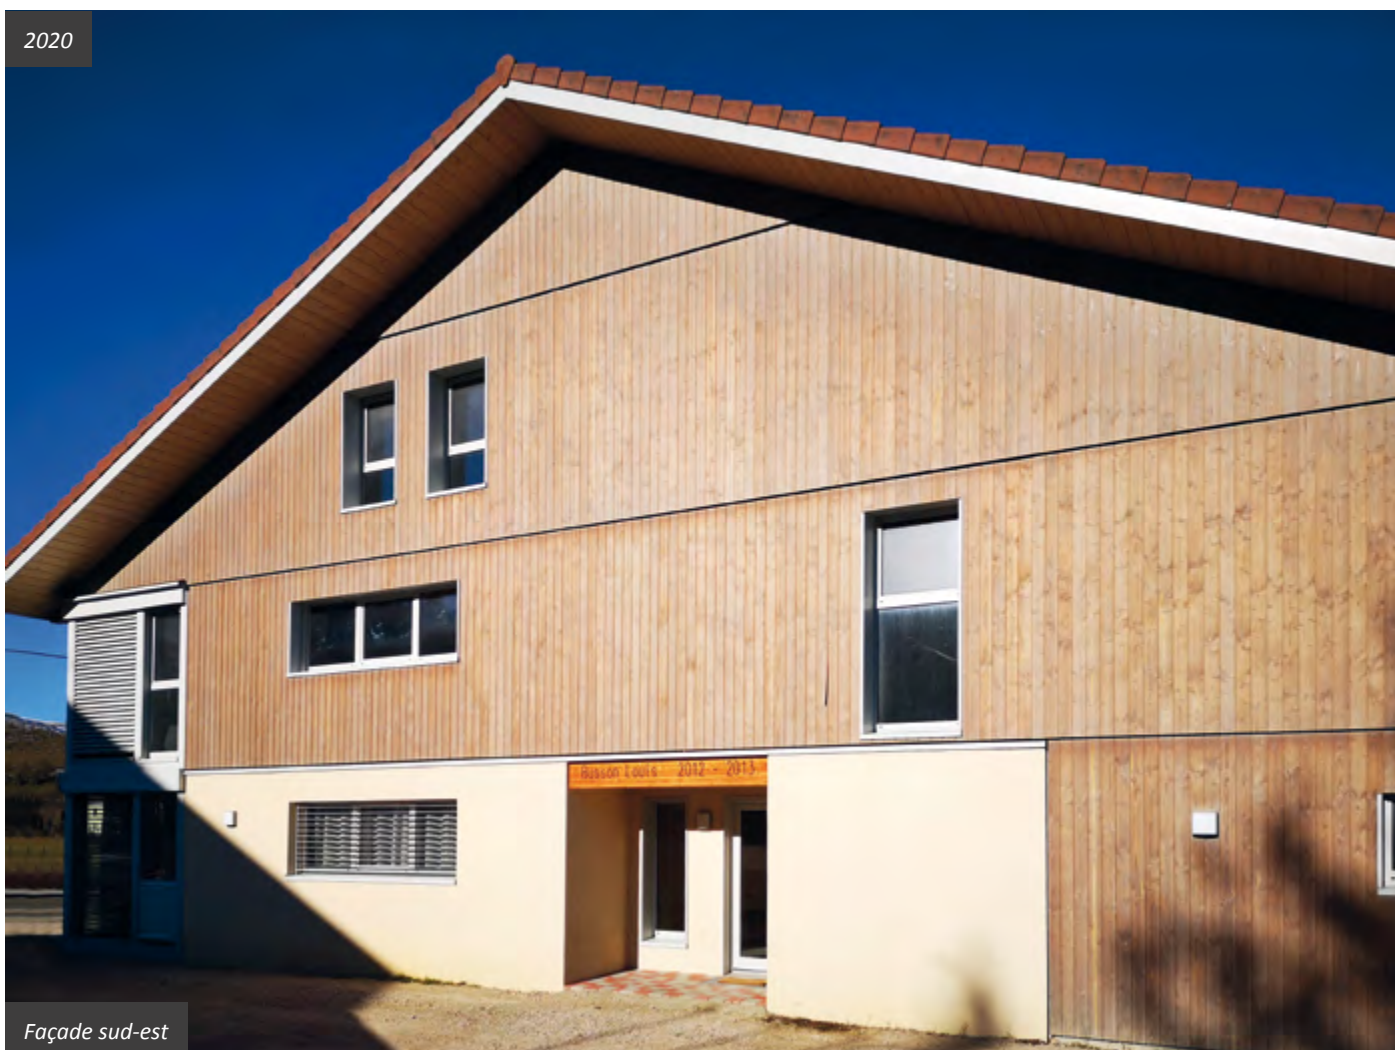
2020

Sur cette ferme, un bardage pré-grisé (Sivalbp New Age Douglas) a été utilisé. Au bout de 8 ans d'usage, le saturateur se lessive doucement pour laisser place au grisaillement naturel. Néanmoins, sous l'avancée de toit, la teinte grise perdure.

Façade sud-est

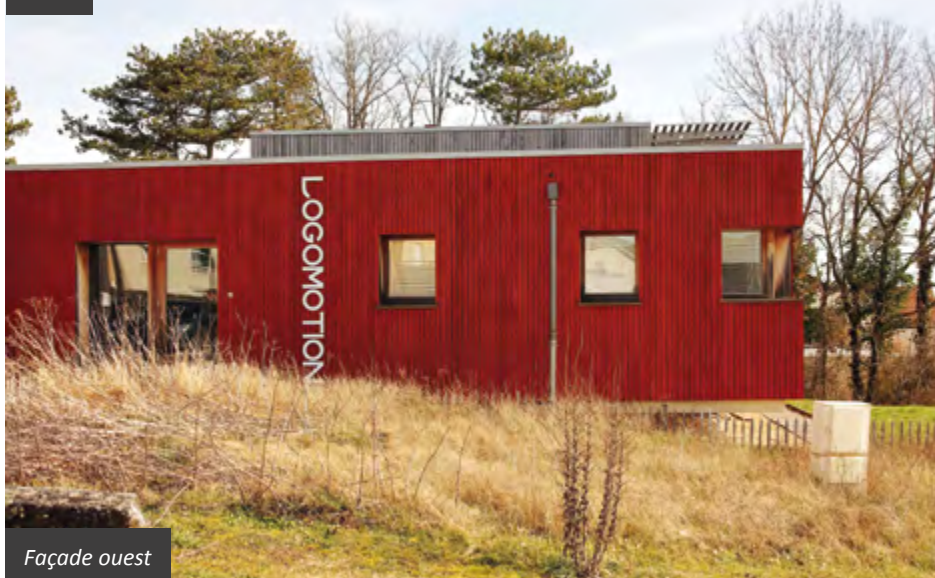
2020

Façade ouest

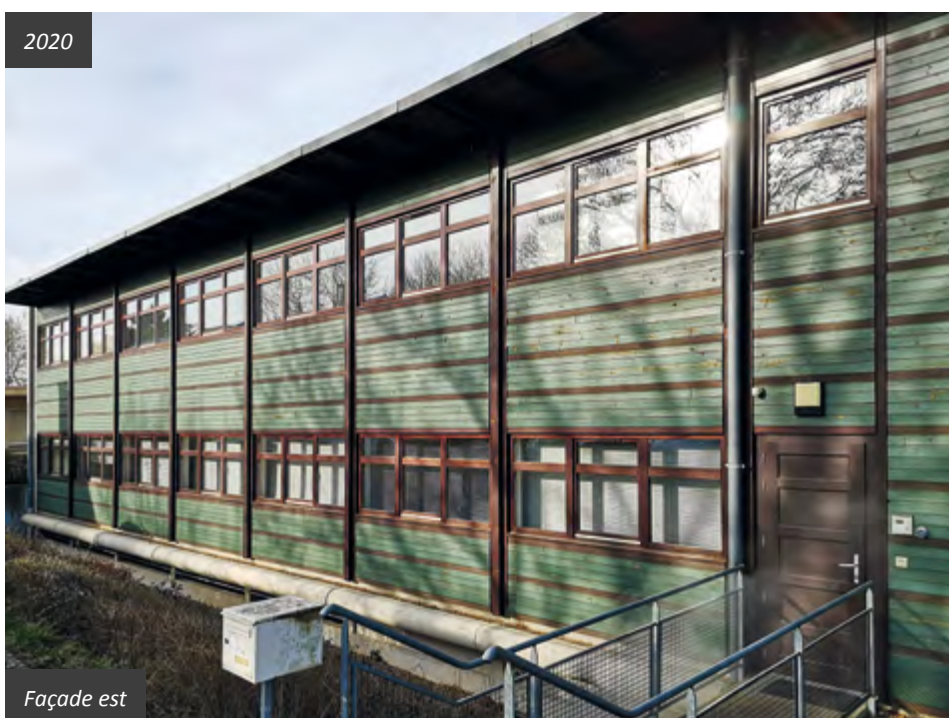
Les façades de ce bâtiment de l'ONF sont lasurées vertes. Deux entretiens ont été effectués en 20 ans. La peinture est écaillée et nécessiterait un entretien.

Façade est

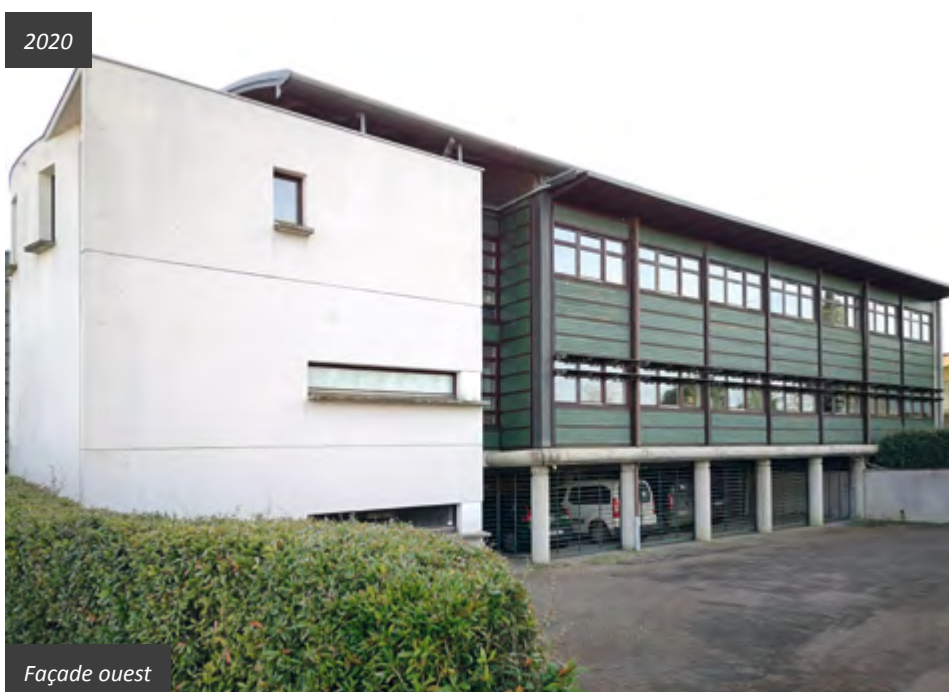
Façade ouest

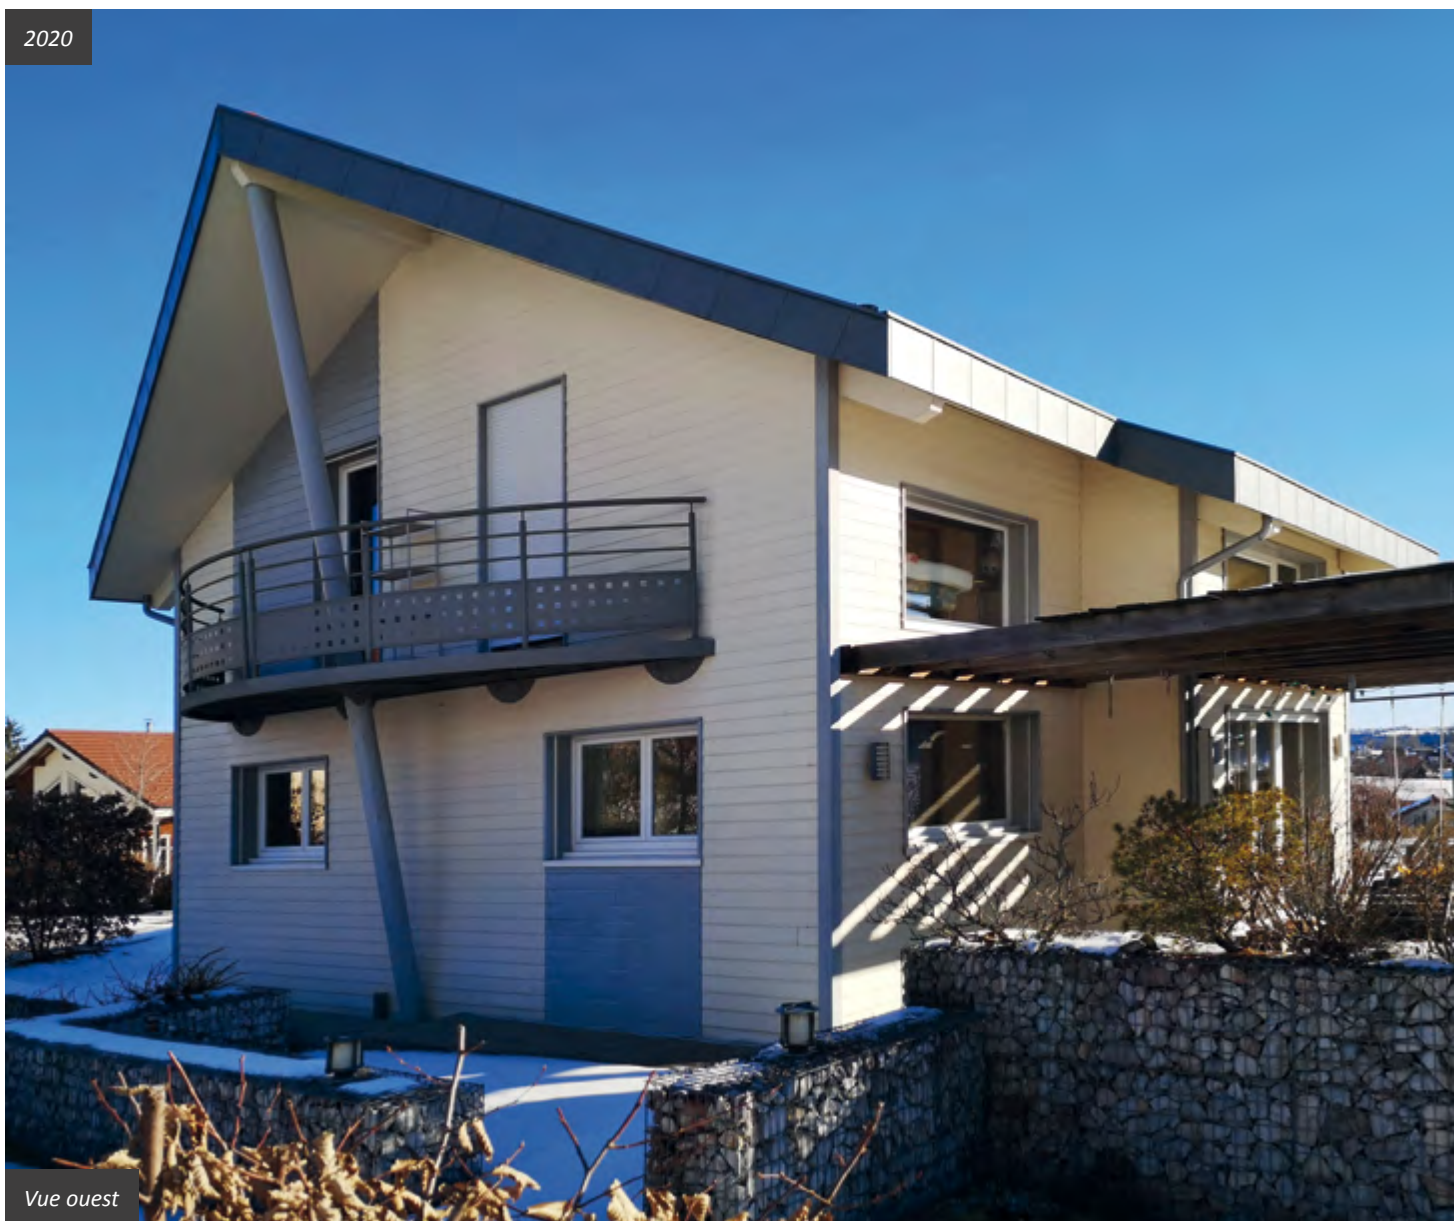
2020

Cette maison n'a pas subi d'entretien, ce bardage peint a conservé ses qualités depuis plus de 10 ans.

Vue ouest

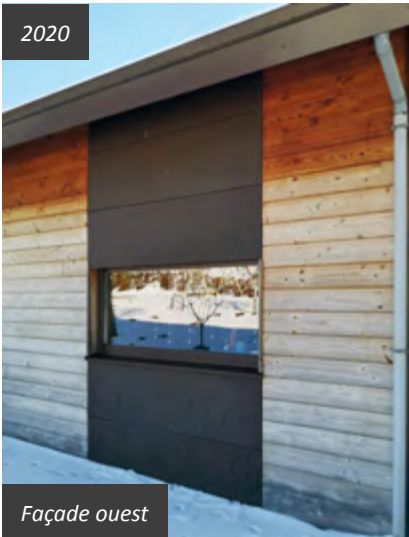
2020

Cette maison n'a pas bénéficié d'entretien. Les façades présentent un dégradé de couleurs allant de la teinte bois au gris. Sur la façade ouest, la vêtture sous fenêtre est en panneau composite, permettant d'éviter un vieillissement différencié.

Façade ouest

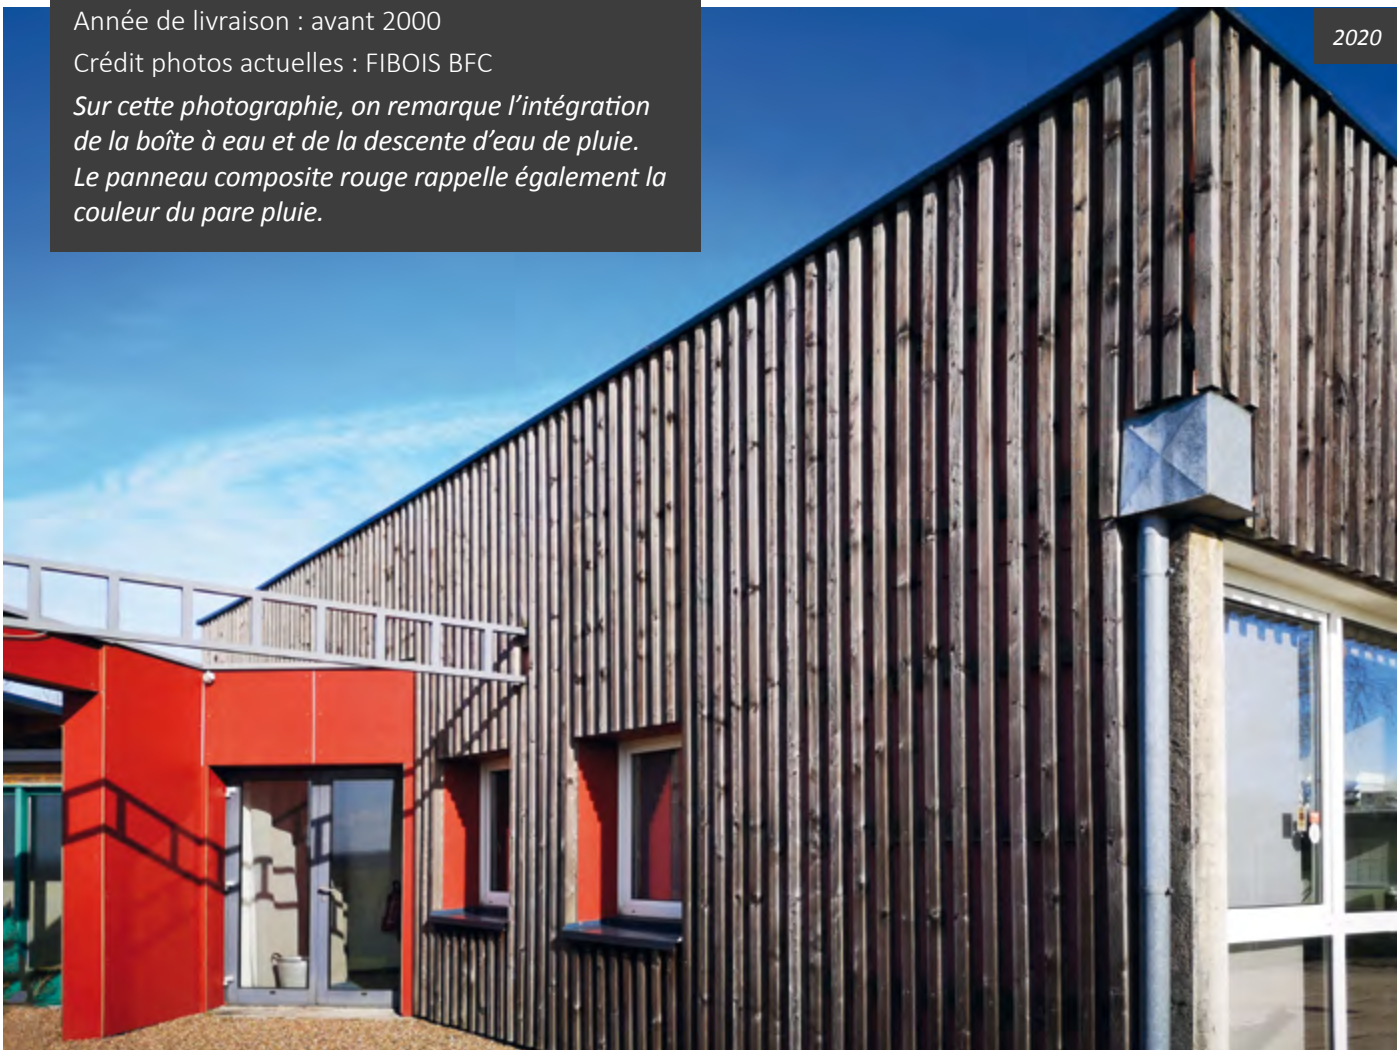
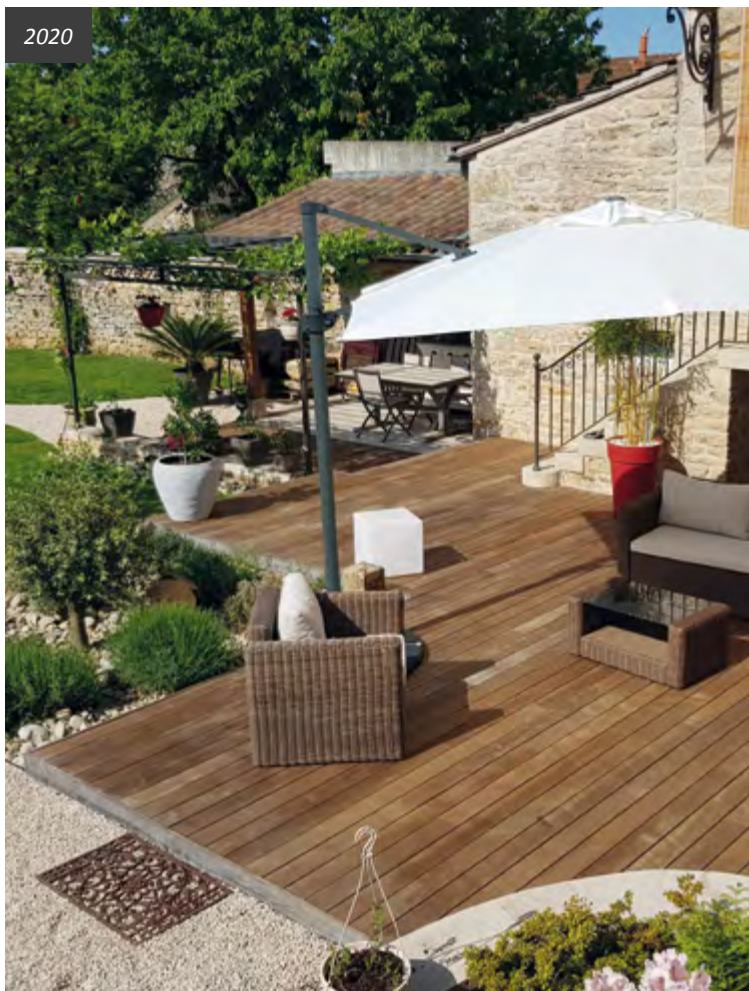
Sur cette photographie, on remarque l'intégration de la boîte à eau et de la descente d'eau de pluie. Le panneau composite rouge rappelle également la couleur du pare pluie.

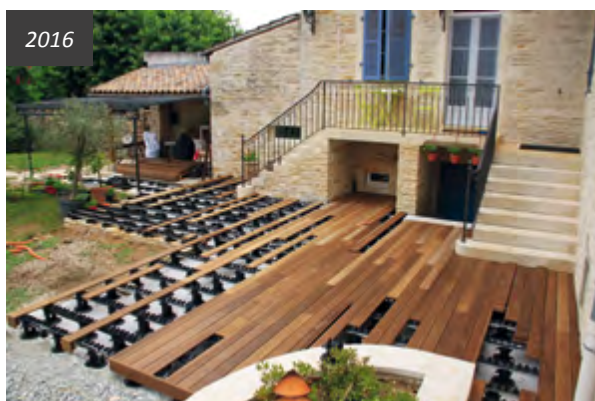
Terrasse résidentielle Sud Bourgogne (71)

Les fixations de cette terrasse sont invisibles. La structure est en aluminium. Le bois utilisé est du frêne PEFC Thermotraité (THT). Les lames de terrasses sont bombées brossées et de section 21x120 mm (fourniture Margaritelli - référence Listone Giordano Outdoor). Cette terrasse est entretenue annuellement par le passage d'une autolaveuse pour lames de terrasse. Ceci explique l'absence de grisaillement ou de traces de vieillissement sur la photo prise en 2020.

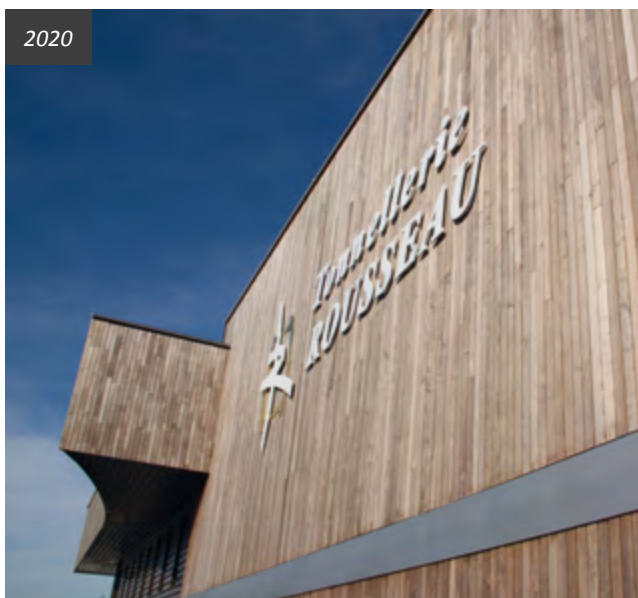
Façade de la Tonnellerie Rousseau à Gevrey-Chambertin (21)

Le bardage de ce bâtiment a été réalisé avec des lames en frêne thermotraité (THT) - profil droit de section 21x90 mm (fourniture Margaritelli - référence Listone Giordano Outdoor).

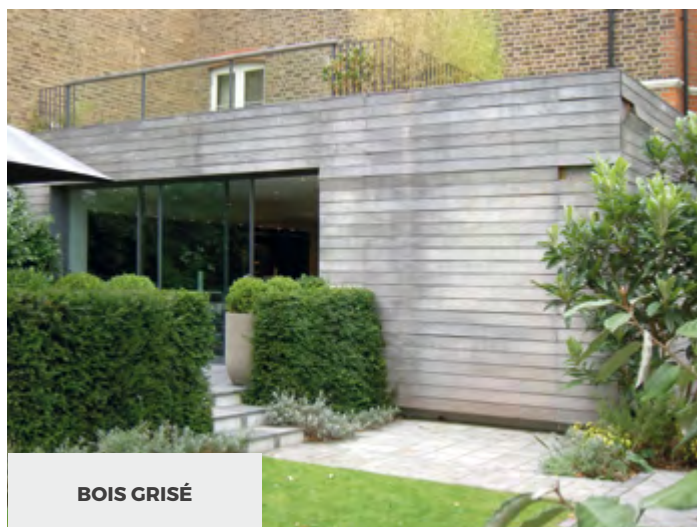
BOIS GRISÉ

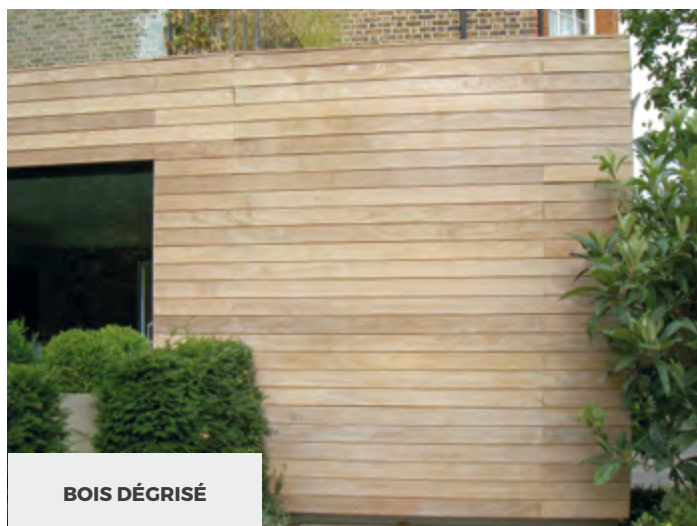
BOIS DÉGRISÉ

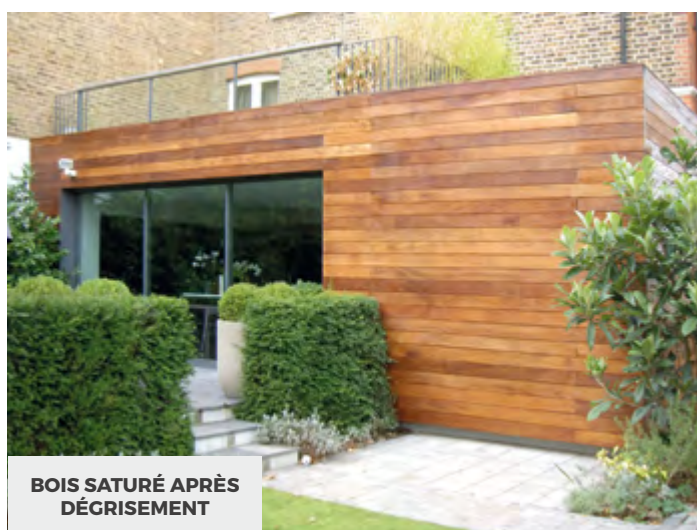
BOIS SATURÉ APRÈS DÉGRISEMENT
